# INFORME DE REPARACION

**Cliente: H-E PARTS INTERNATIONAL.**

**Componente: HOUSING.**

**OTR. Interna: 091.**

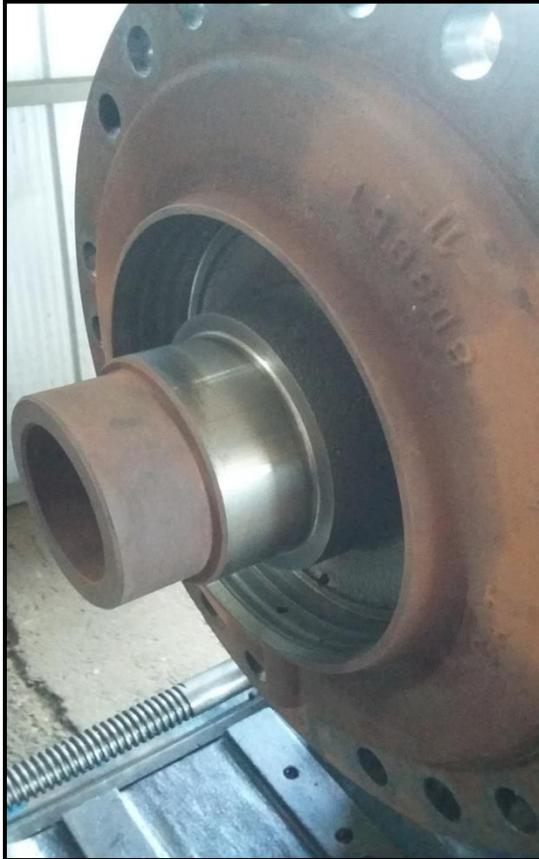
Componente entra en el área mecánica para su evaluación, donde se detecta rallas en pista de sello.

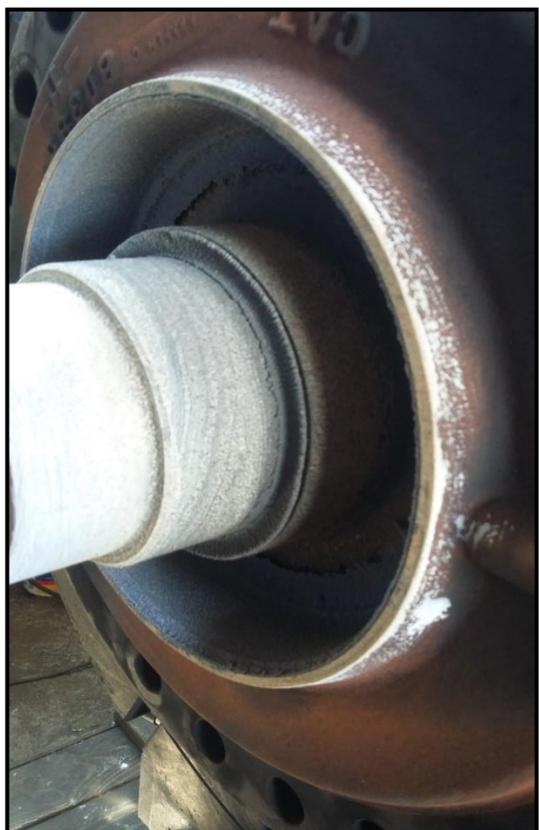
Componente sometido a proceso de Metalizado, posterior mecanizado.

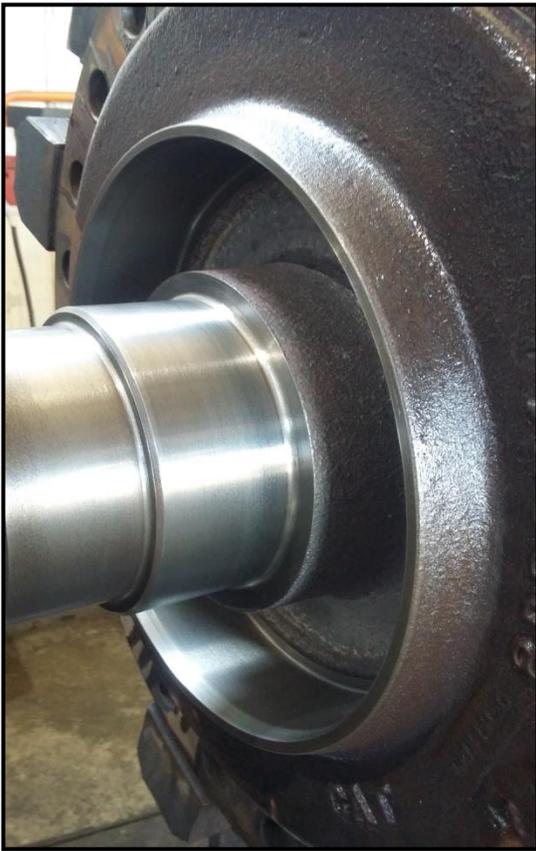
Componente en etapa de rectificado donde se obtiene los diámetros requerido por cliente.

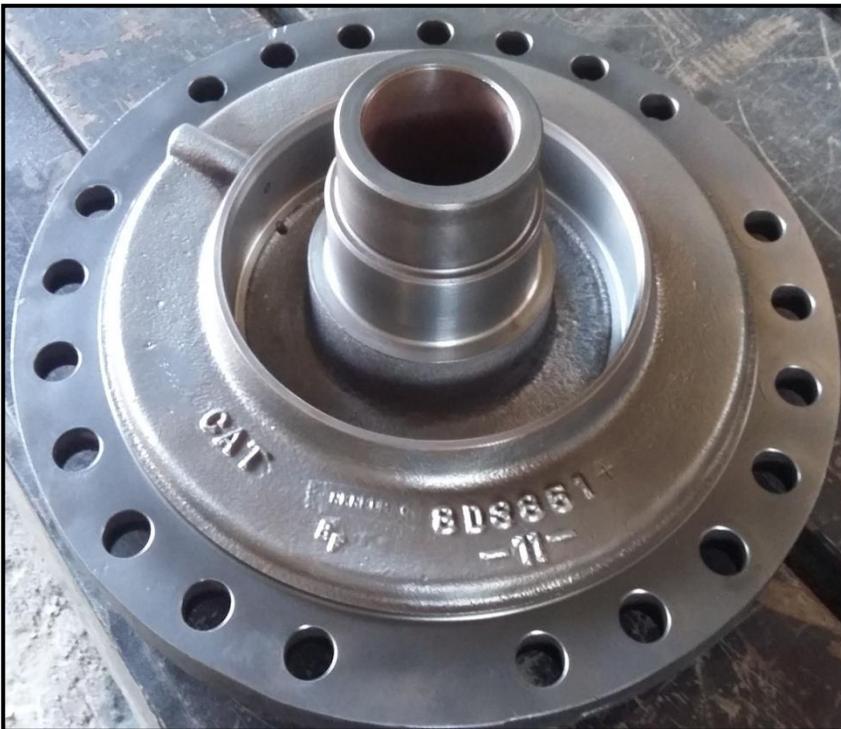
Trabajo finalizado.
