INFORME DE REPARACION

RECOMET LTDA.

Cliente: DAVID BROWN.

Componente: EJE PIÑON SWING.

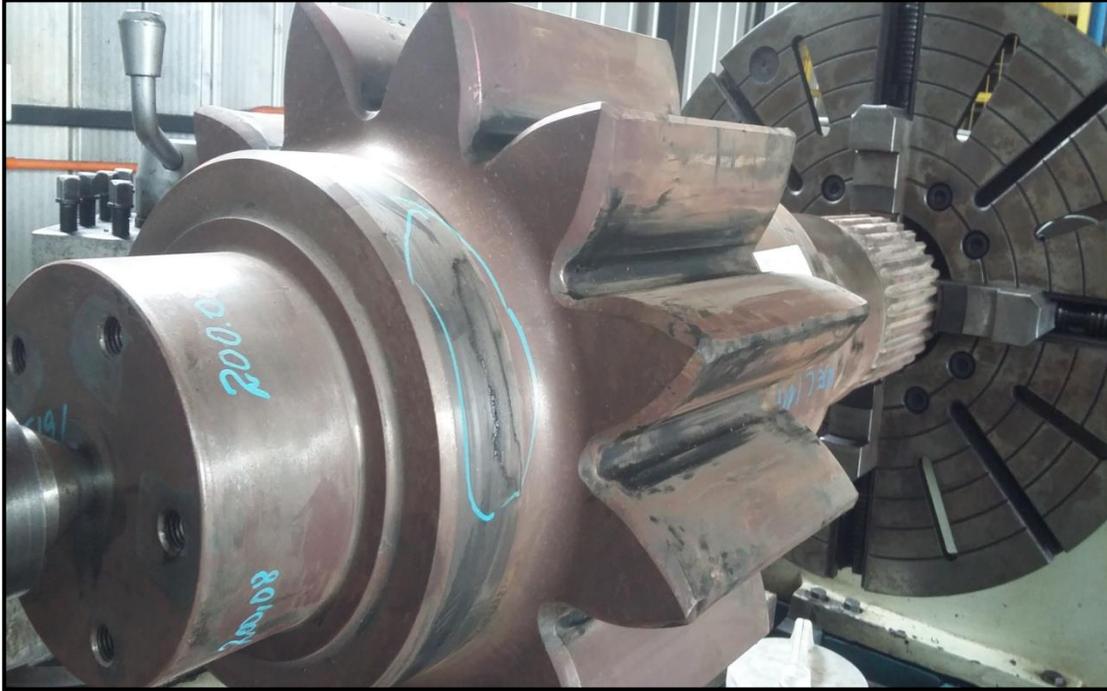
Componente entra en el área para su evaluación, mecánica donde se detecta desgaste y desprendimiento de material en pista de sello.

Medidas Registradas antes de Recuperar		
Pista de Sello		
Zona Posicion	1	2
0 °	Sin Registro Por desprendimiento de material.	
45 °		
90 °		
135 °

- Limpieza.
- Inspección Visual.
- Metrología: Dado el requerimiento de cliente se controla dimensionalmente la pista indicada. Esta no se encuentran dentro de la tolerancia exigida.
 - ✓ Se observa zona con excesivo desgaste y desprendimiento de material en pista de Sello.
 - ✓ Se somete a proceso de mecanizado, posterior metalizado.
- Metalizado: Componente es metalizado con proceso Arco Spray, lo cual, se utiliza material Base 75B y de Aporte 60T.
- Finalmente el componente es mecanizado y rectificado para sus medidas finales.

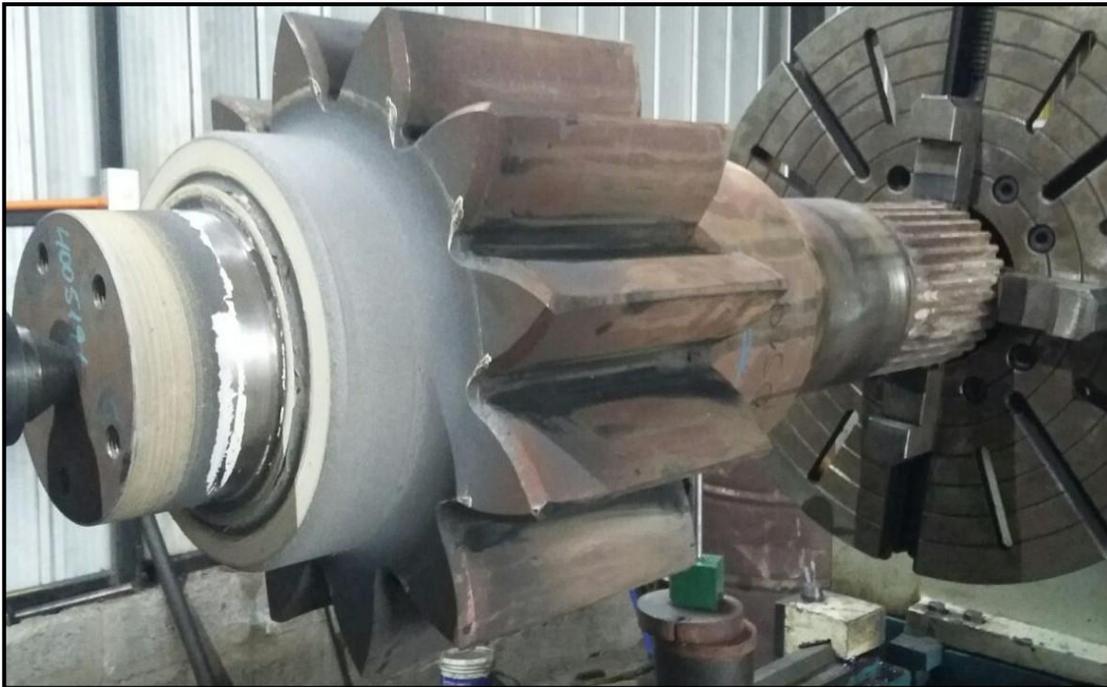
Componente sometido a proceso de Metalizado, posterior mecanizado.

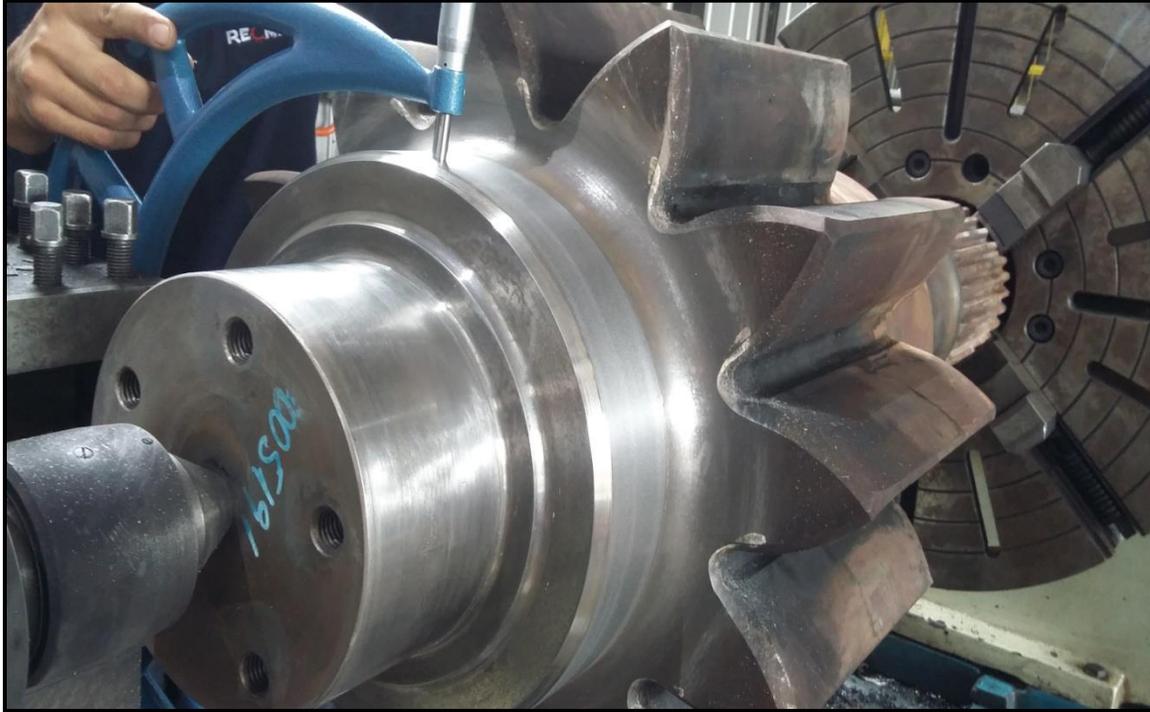
Componente en etapa de rectificado donde se obtiene los diámetros requerido por cliente.

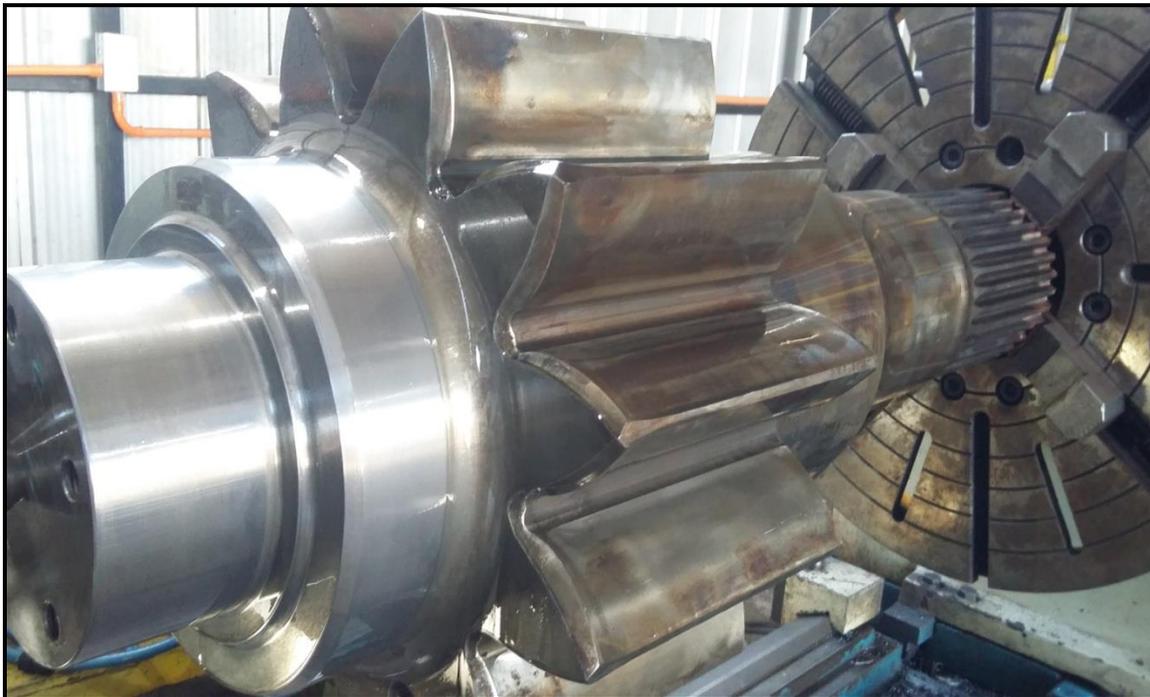
Trabajo finalizado.

- Componente se encuentra dentro del rango de medidas solicitadas por el cliente,
- Componente no presenta discontinuidades ni desviaciones, producto del proceso de metalizado,
