INFORME DE REPARACION

Cliente: DAVID BROWN.

**Componente: ESPACIADOR EJE INTERMEDIO
HOIST.**

OT Cliente: 4004992.

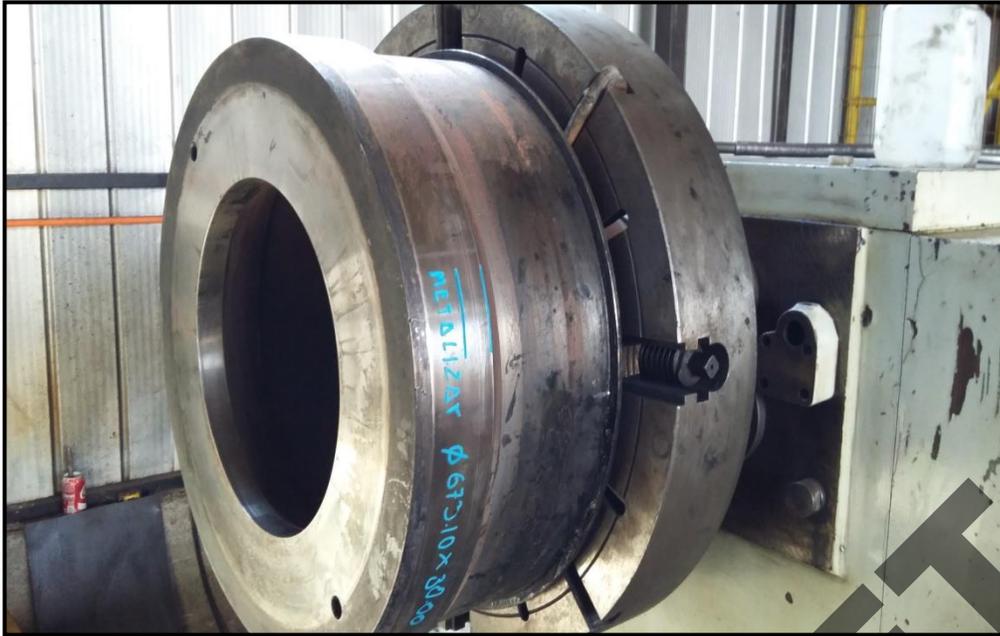
Componente entra en el área para su evaluación, mecánica donde se detecta rayas en superficie, en alojamiento de sello.

Medidas Registradas antes de Recuperar		
Pista Sello		
Zona Posición	1	2
0 °	672,97	672,97
45 °	672,97	672,97
90 °	672,95	672,95
135 °	672,95	672,95

- Limpieza.
- Inspección Visual.
- Metrología: Dado el requerimiento de cliente se controla dimensionalmente la pista indicada. Esta no se encuentran dentro de la tolerancia exigida.
 - ✓ Se observa zona con rayas en la superficie de pista de Sello.
 - ✓ Se somete a proceso de mecanizado, posterior metalizado.
- Metalizado: Componente es metalizado con proceso Arco Spray, lo cual, se utiliza material Base 75B y de Aporte 60T.
- Finalmente el componente es mecanizado y rectificado para sus medidas finales.

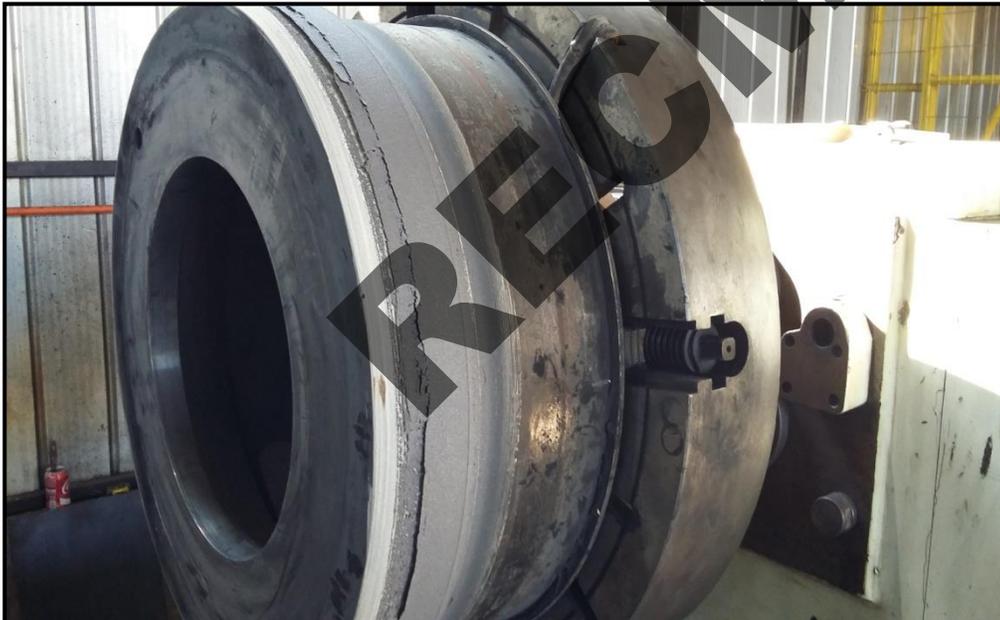
Componente sometido a proceso de metalizado, posterior mecanizado.

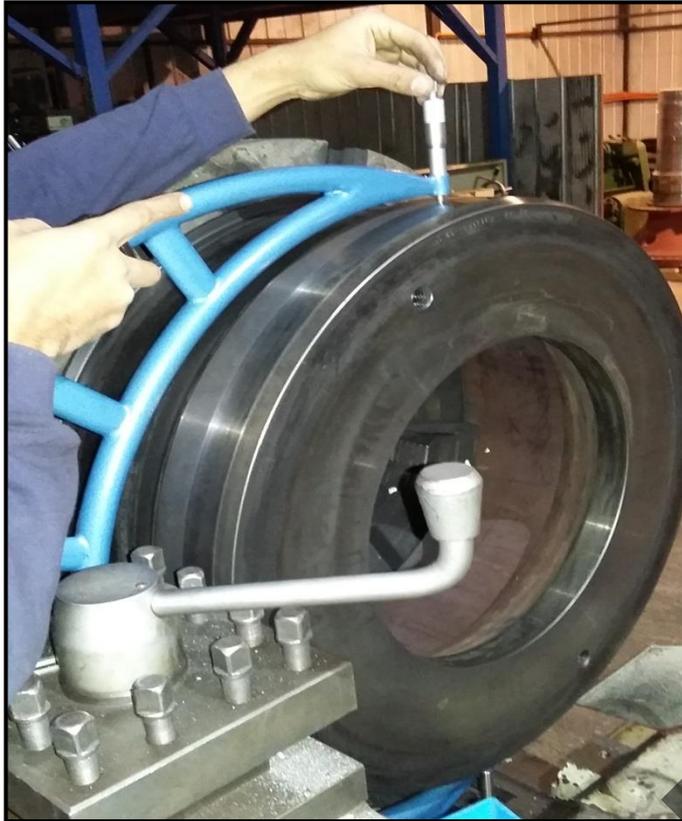
Componente en etapa de rectificado donde se obtiene los diámetros requerido por cliente.

Medidas Requeridas por Cliente 673,10 + 0,15 mm		
Pista Sello		
Zona Posición	1	2
0 °	673,11	673,11
45 °	673,11	673,11
90 °	673,11	673,11
135 °	673,11	673,11

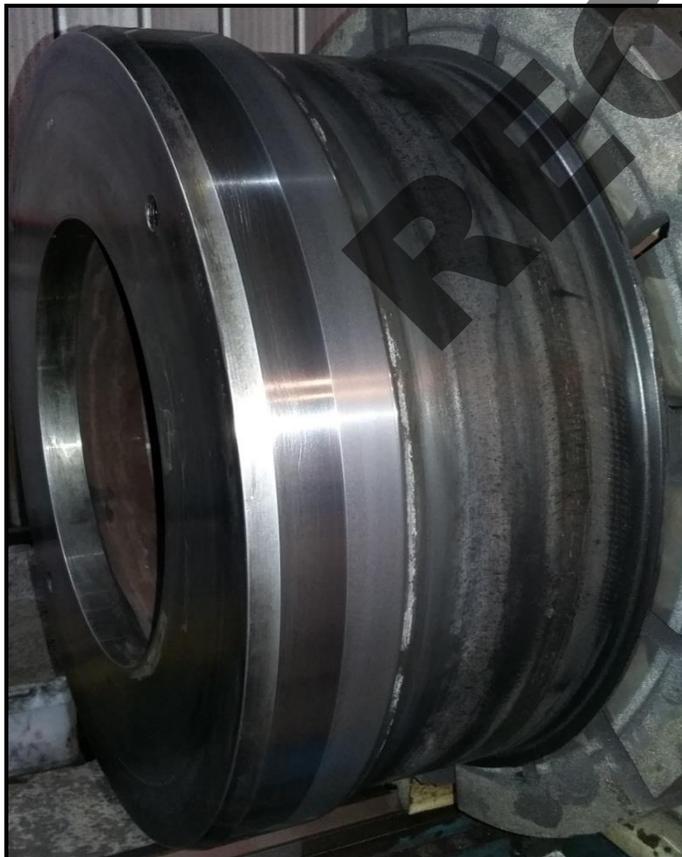
Trabajo finalizado

- Componente se encuentra dentro del rango de medidas solicitadas por el cliente,
- Componente no presenta discontinuidades ni desviaciones, producto del proceso de metalizado,
