# INFORME DE REPARACION

**Cliente: WEIR MINERALS SUD-AMERICA.**  
**Componente: HOUSING CAJA PORTA**  
**RODAMIENTO.**  
**OTR. Interna: 106.**

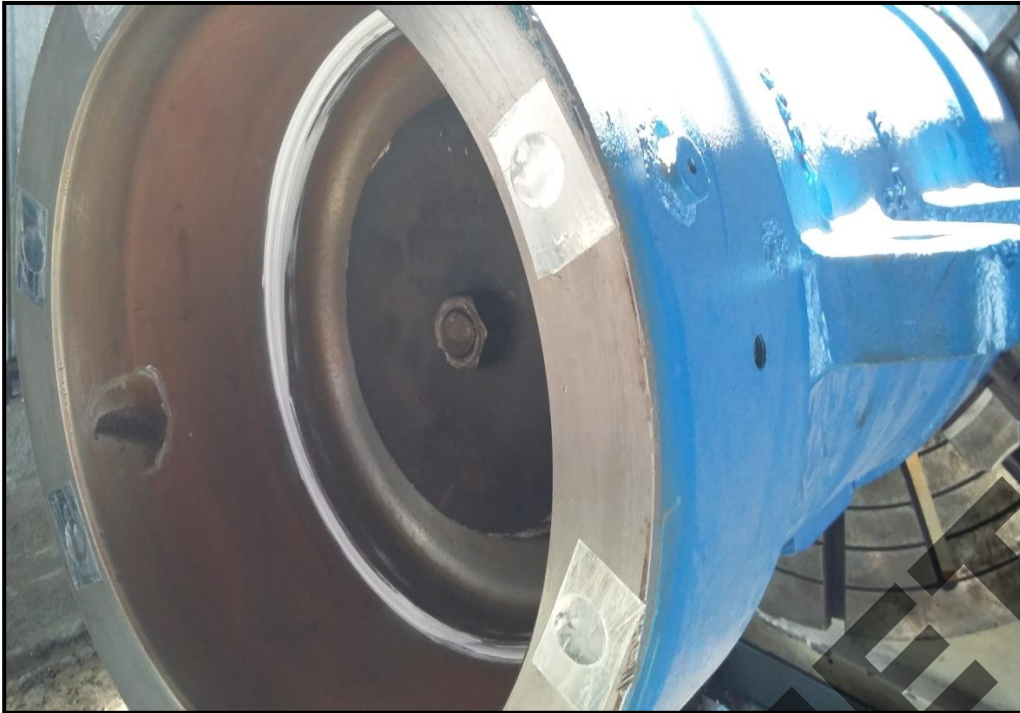
Componente entra en el área para su evaluación, mecánica donde se detecta desprendimiento de material en pista de rodamiento.

- Limpieza.
- Inspección Visual.
- Metrología: Dado el requerimiento de cliente se controla dimensionalmente la pista indicada. Esta no se encuentran dentro de la tolerancia exigida.
  - ✓ Se observa zona con desprendimiento de material en pista de Rodamiento.
  - ✓ Se somete a proceso de mecanizado, posterior metalizado.
- Metalizado: Componente es metalizado con proceso Arco Spray, lo cual, se utiliza material Base 75B y de Aporte 60T.
- Finalmente el componente es mecanizado y rectificado para sus medidas finales.

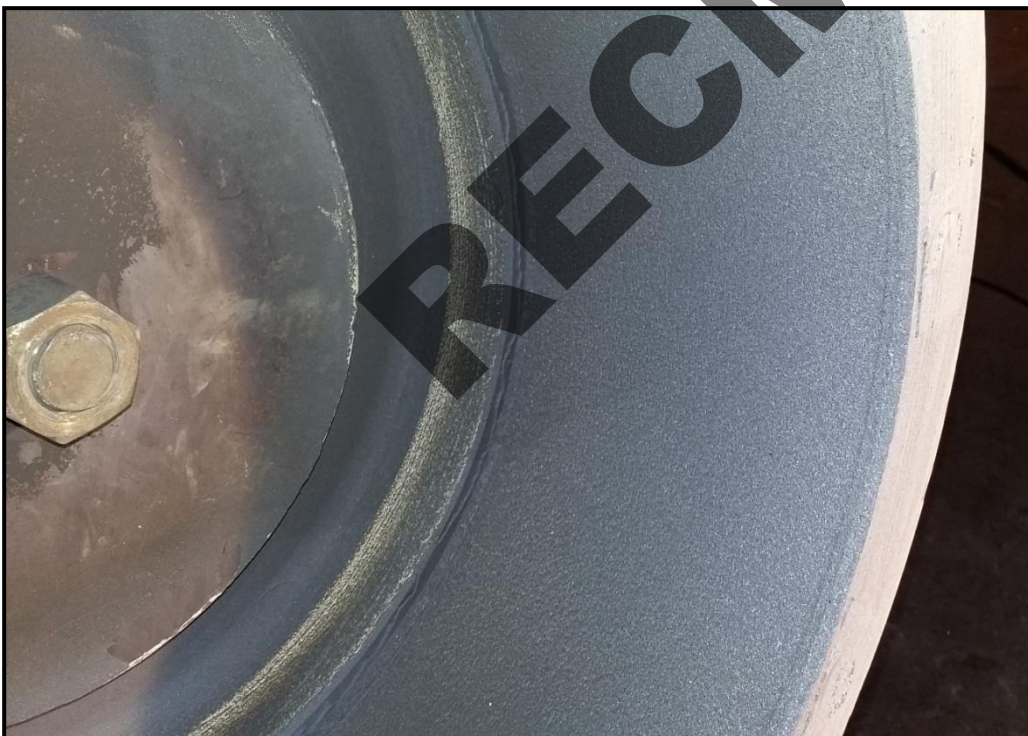
Componente sometido a proceso de Metalizado, posterior mecanizado.

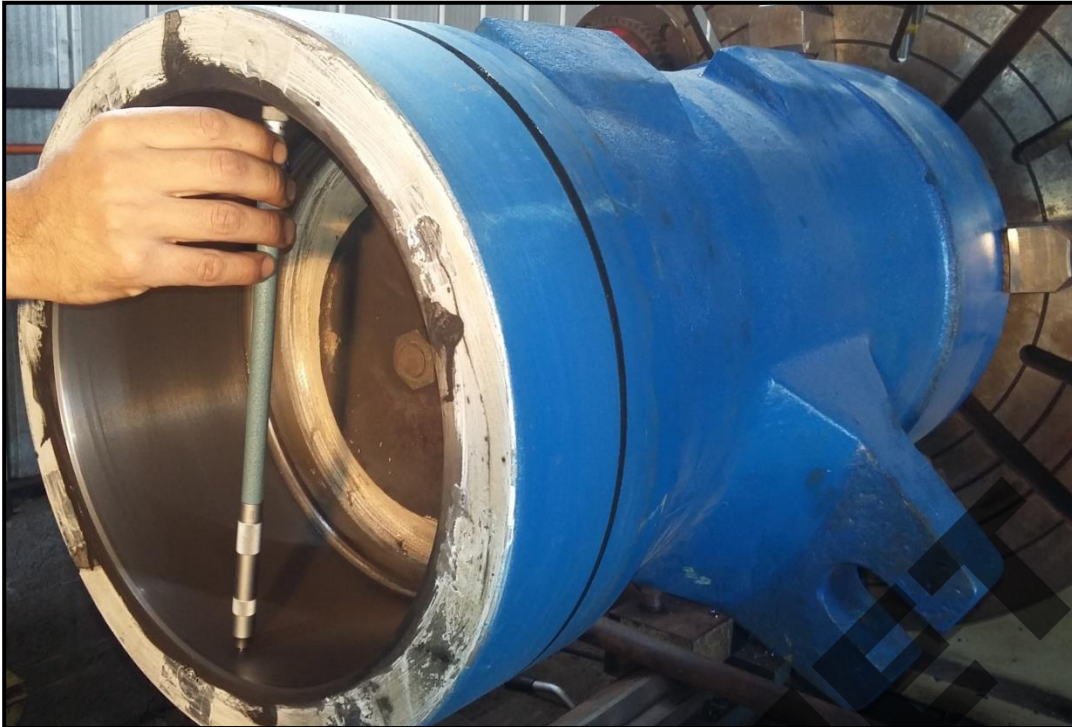
Componente en etapa de rectificado donde se obtiene los diámetros requerido por cliente.

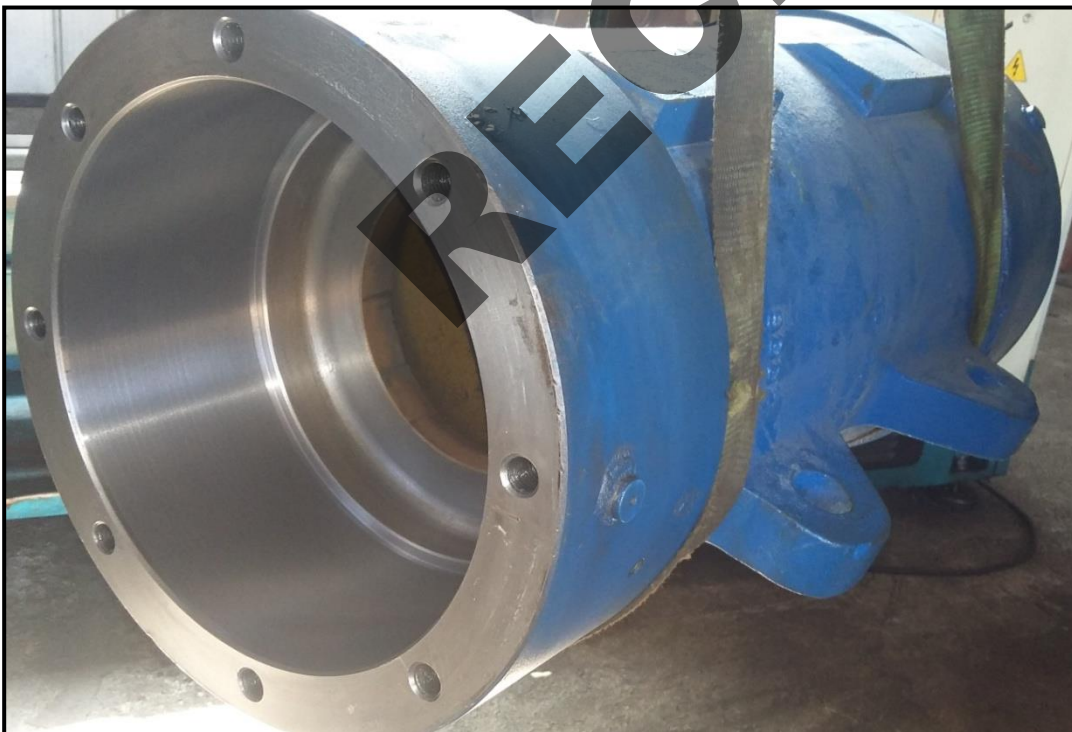
Trabajo finalizado.
