# INFORME DE REPARACION

**Cliente: HIDROMEC.**  
**Componente: EJE CORONA.**  
**OTR. Interna: 125.**

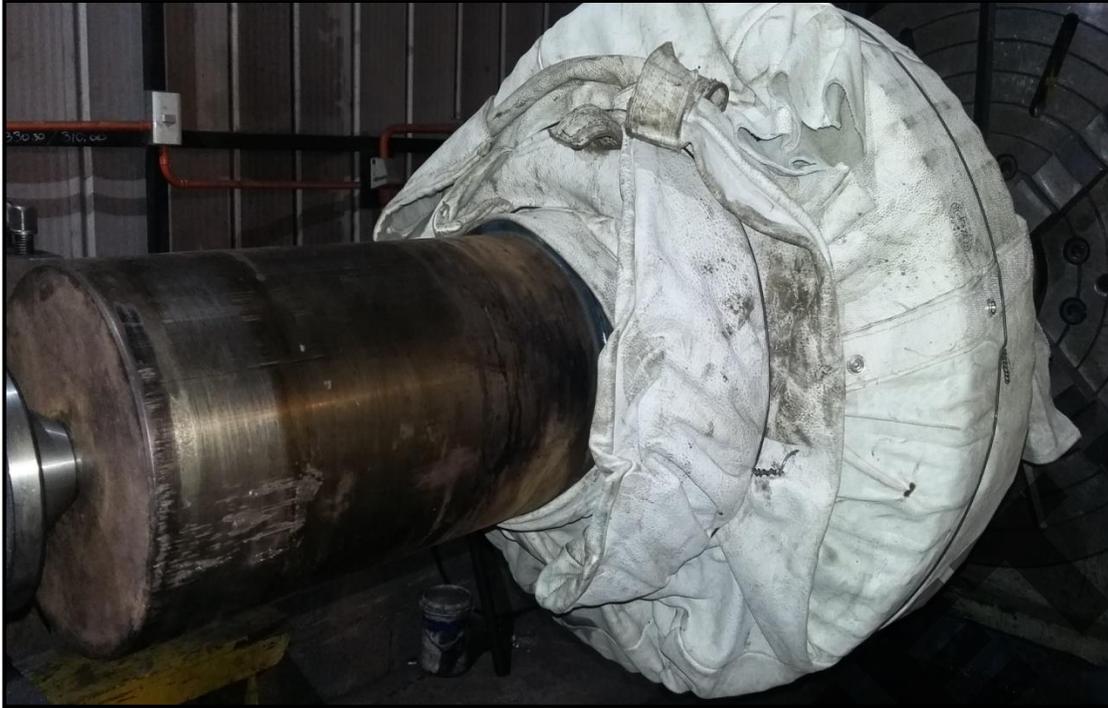
Componente entra en el área para su evaluación, mecánica donde se detecta desgaste y desprendimiento de material en pista de rodamiento.

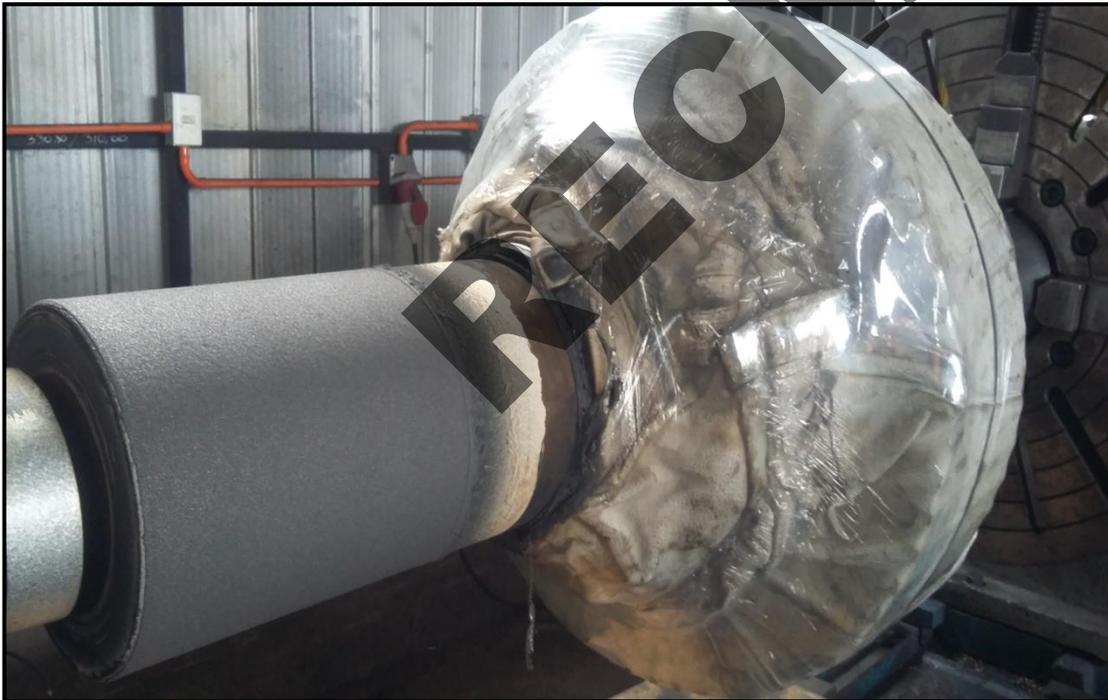
Componente sometido a proceso de Metalizado, posterior mecanizado.

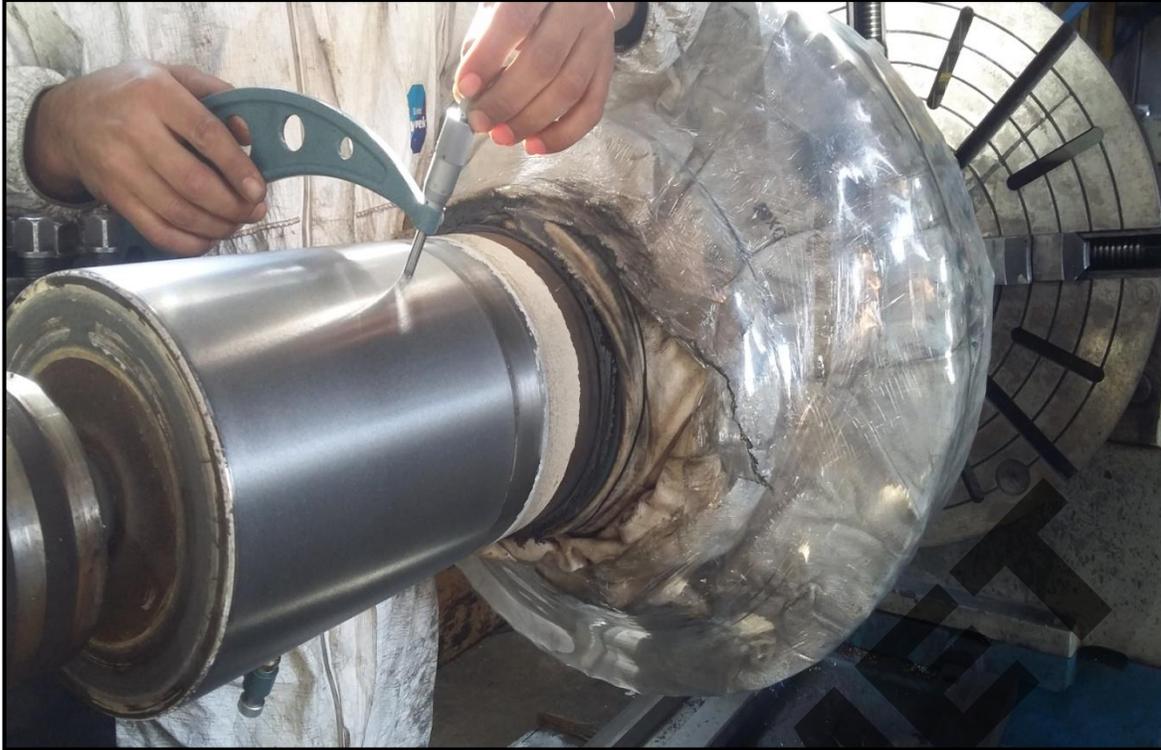
Componente en etapa de rectificado donde se obtiene los diámetros requerido por cliente.

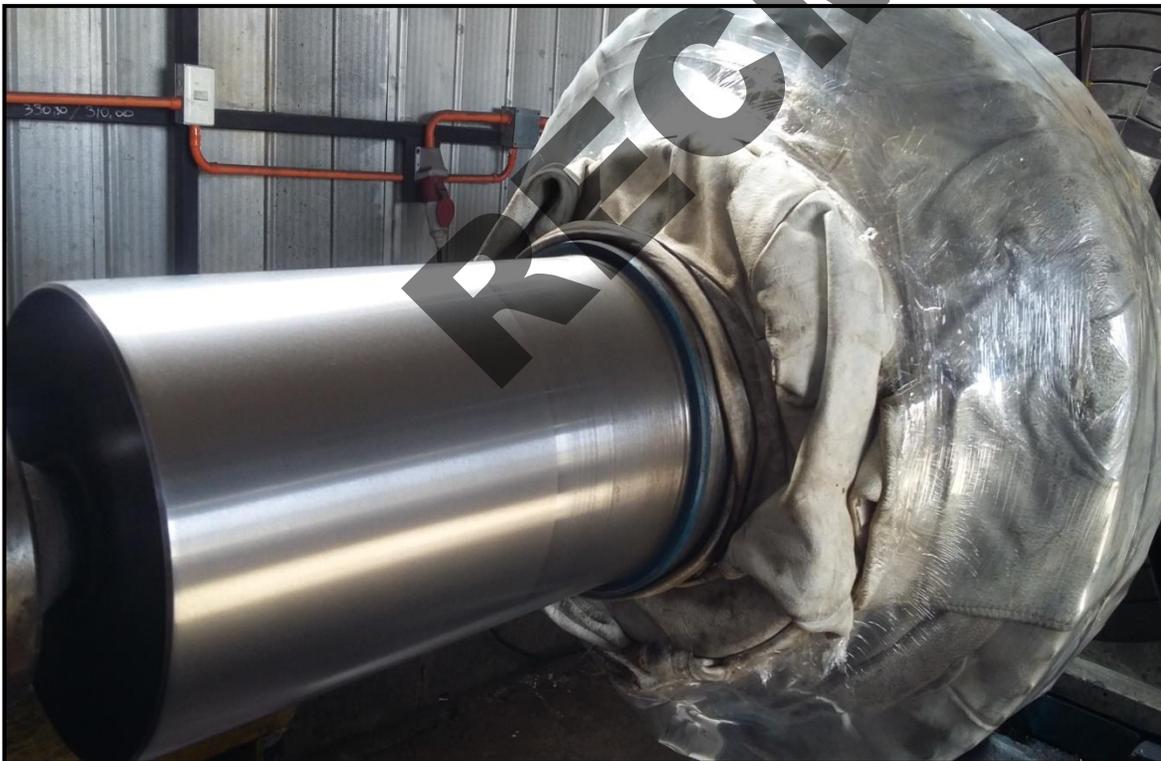
Trabajo finalizado.
