INFORME DE REPARACION

REMET LTDA.

Cliente: H-E PARTS MORGAN.

Componente: PISTON DE PARQUEO.

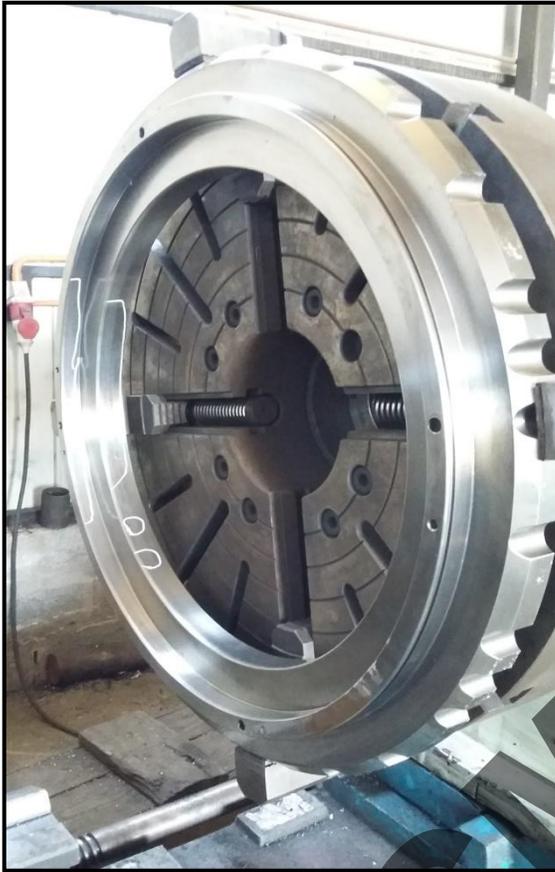
Componente entra en el área mecánica para su evaluación, donde se detecta desgaste y rallas en pistas de alojamientos de sellos.
