# INFORME DE REPARACION

**Cliente: H-E PARTS INTERNACIONAL.**

**Componente: RUEDA MASA DELANTERA.**

**OT. Interna: 226.**

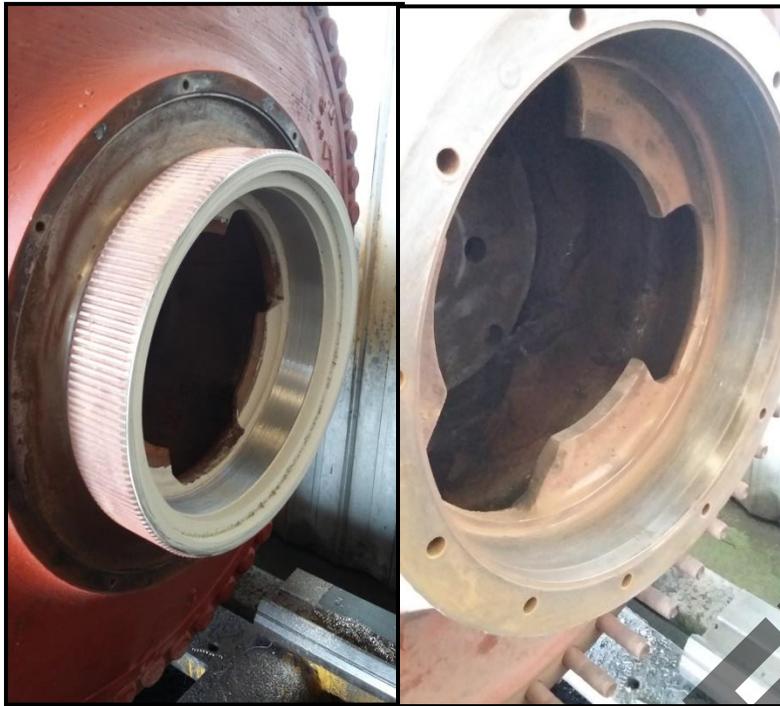
- Limpieza.
- Inspección Visual.
- Metrología: Dado el requerimiento de cliente se controla dimensionalmente las pistas de cubetas indicada.  
Estas no se encuentran dentro de las tolerancias exigidas.
  - ✓ Se observa zona con excesivos desgastes y rallas en pistas de sello y Cubeta.
  - ✓ Se somete a proceso de mecanizado, posterior metalizado.
- Metalizado: Componente es metalizado con proceso Arco Spray, lo cual, se utiliza material Base 75B y de Aporte 60T.
- Finalmente el componente es mecanizado y rectificado para sus medidas finales.

Componente entra en el área para su evaluación, mecánica donde se detecta desgaste en pistas de rodamientos.
