# INFORME DE REPARACION

**Cliente: H-E PARTS MORGAN.**

**Componente: PISTON DE SERVICIO.**

**OTR. Interna: 234.**

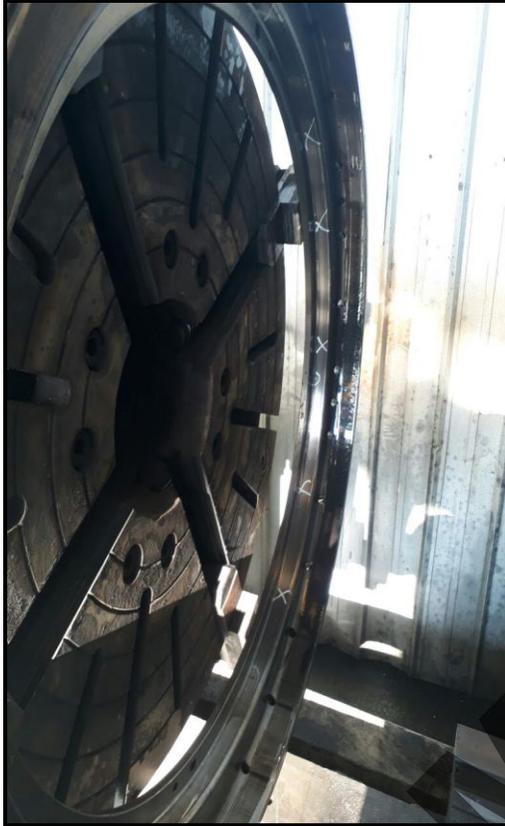
Componente entra en el área mecánica para su evaluación, donde se detecta desgaste y rallas en pista de alojamientos inferior de sello.

- Limpieza.
- Inspección Visual.
- Metrología: Dado el requerimiento de cliente se controla dimensionalmente la pista indicada, Esta no se encuentra dentro de la tolerancia exigida.
  - ✓ Se observa zona con excesivo desgaste en alojamiento de sello.
  - ✓ Se somete a proceso de mecanizado, posterior metalizado.
- Metalizado: Componente es metalizado con proceso Arco Spray, lo cual, se utiliza material Base 75B y de Aporte 60T.
- Finalmente el componente es mecanizado y rectificado para sus medidas finales.

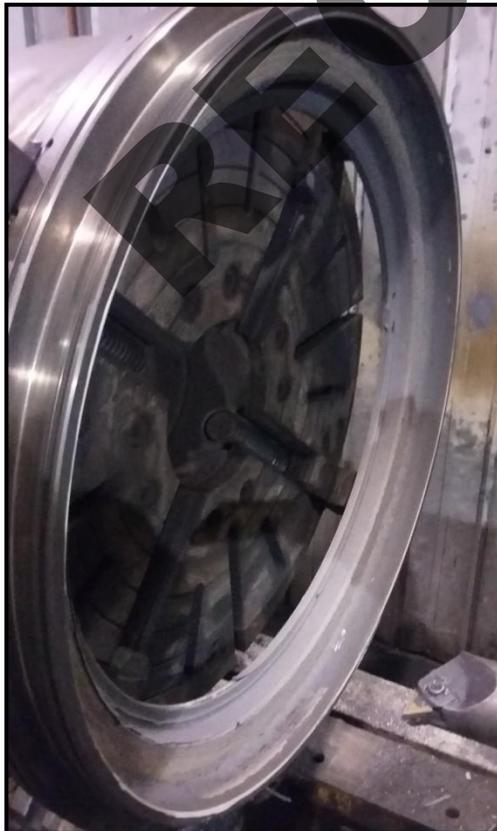
Componente sometido a proceso de Metalizado, posterior mecanizado.

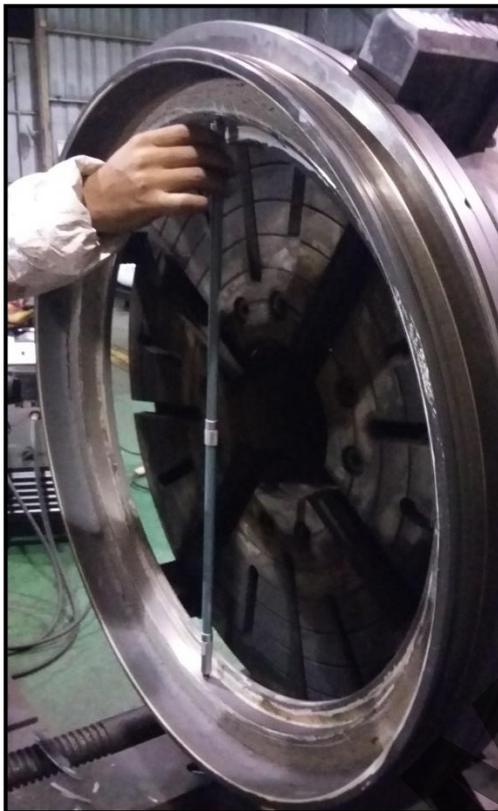
Componente en etapa de rectificado donde se obtiene los diámetros requerido por cliente.

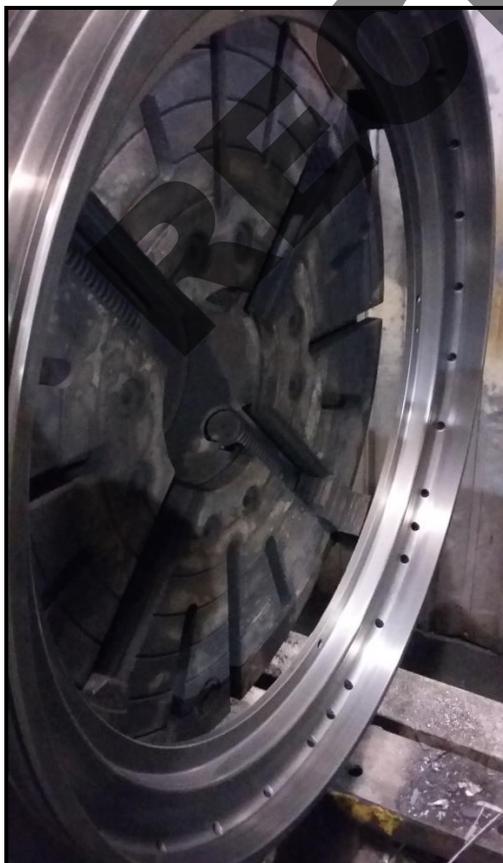
Trabajo finalizado.
