INFORME DE REPARACION

RECOMET LTDA.

Cliente: H-E PARTS INTERNACIONAL.

Componente: RUEDA MASA DELANTERA.

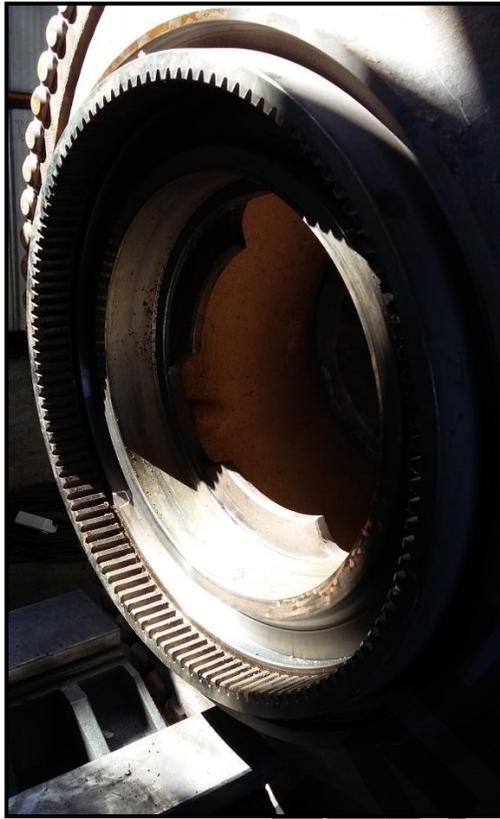
- Limpieza.
- Inspección Visual.
- Metrología: Dado el requerimiento de cliente se controla dimensionalmente las pistas de cubetas y de sello indicada.
Estas no se encuentran dentro de las tolerancias exigidas.
 - ✓ Se observa zona con excesivos desgastes y rallas en pistas de sello y Cubeta.
 - ✓ Se somete a proceso de mecanizado, posterior metalizado.
- Metalizado: Componente es metalizado con proceso Arco Spray, lo cual, se utiliza material Base 75B y de Aporte 60T.
- Finalmente el componente es mecanizado y rectificado para sus medidas finales.

Componente entra en el área para su evaluación, mecánica donde se detecta desgaste y rallas en pistas de sello y rodamiento.

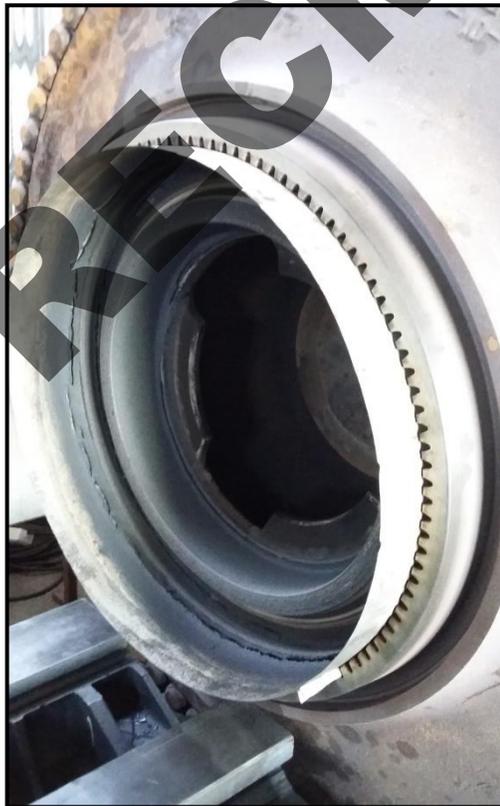
Componente sometido a proceso de Metalizado y posterior mecanizado.

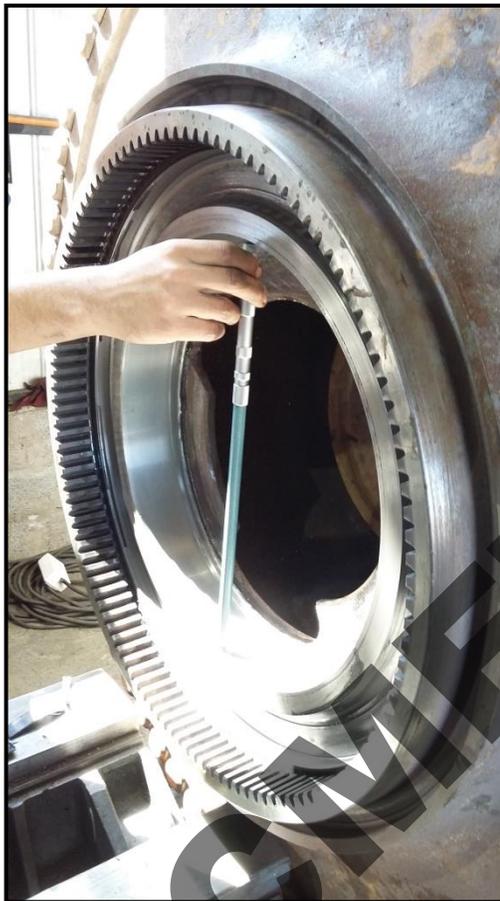
Componente en etapa de rectificado donde se obtiene los diámetros requerido por cliente.

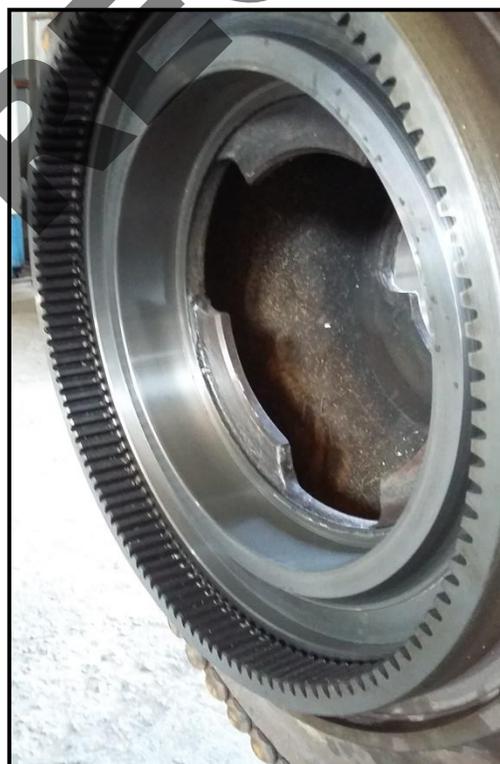
Trabajo finalizado.
