INFORME DE REPARACION

RECOMET LTDA.

Cliente: BERINHARD.
Componente: EJE ESTRIADO N°2.
OTR. Interna: 244.

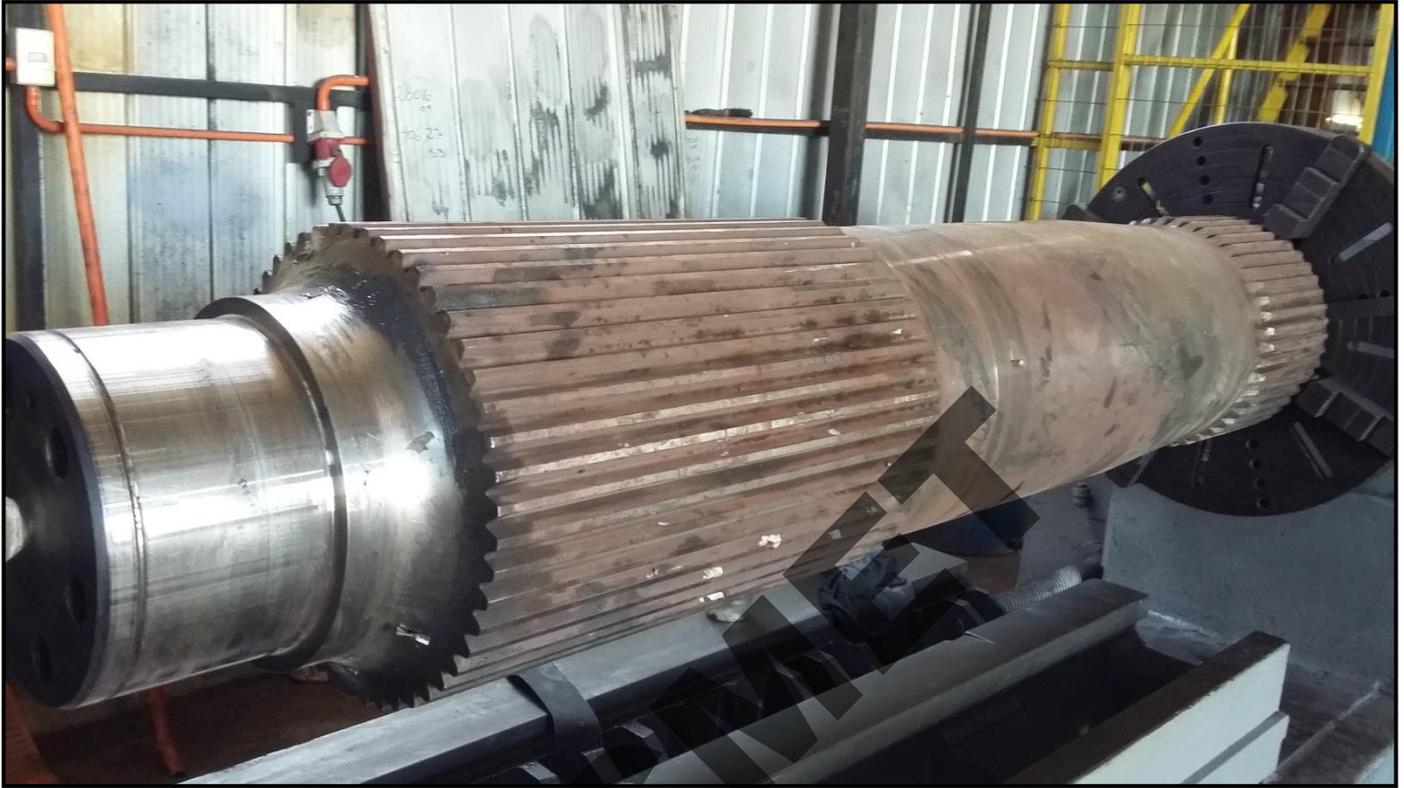
- Limpieza.
- Inspección Visual.
- Metrología: Dado el requerimiento de cliente se controla dimensionalmente las pistas indicadas.
Esta no se encuentran dentro de las tolerancias exigidas.
 - ✓ Se observa zona con desgaste en pista de sello y arrastre de material en pista de rodamiento.
 - ✓ Se somete a proceso de mecanizado, posterior metalizado.
- Metalizado: Componente es metalizado con proceso Arco Spray, lo cual, se utiliza material Base 75B y de Aporte 60T.
- Finalmente el componente es mecanizado y rectificado para sus medidas finales.

Componente entra en el área para su evaluación, mecánica donde se detecta desgaste en pistas de sello y rodamiento.

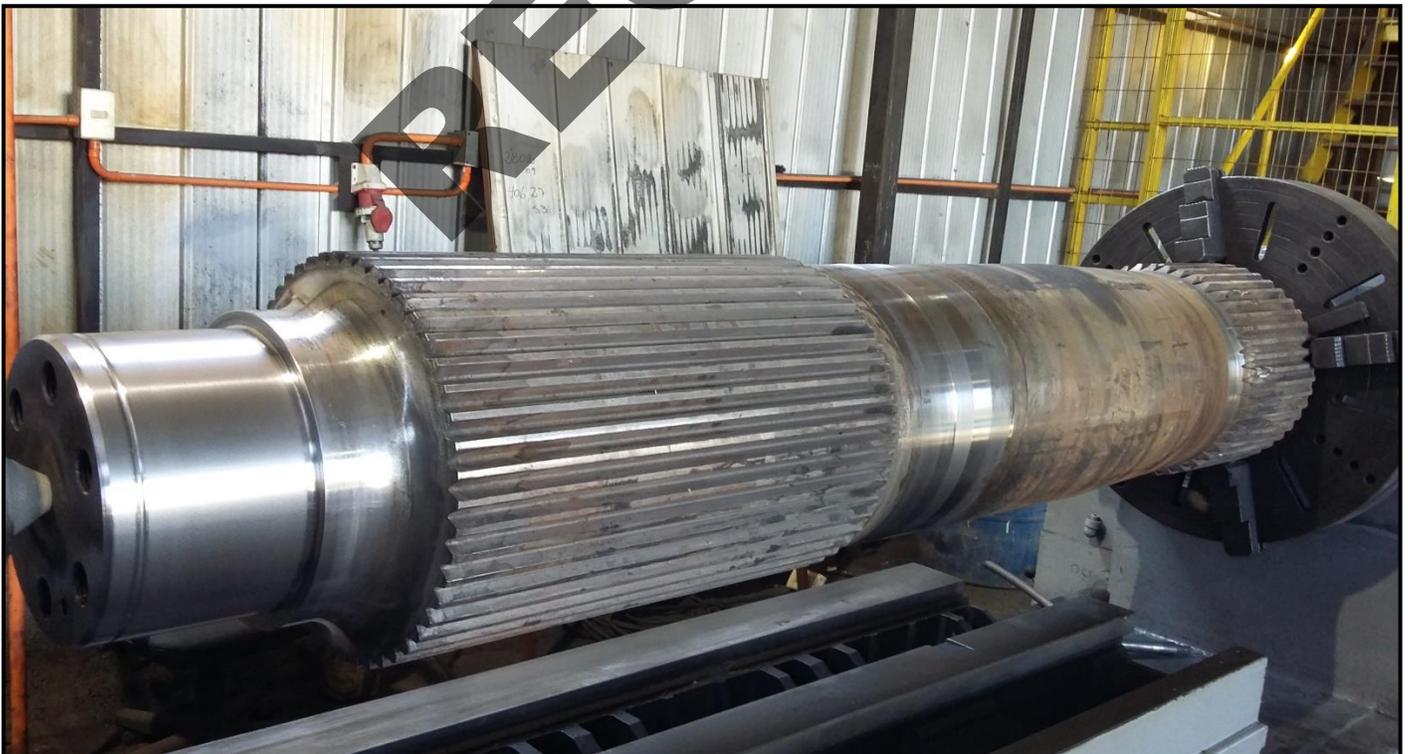
Trabajo finalizado.
