INFORME DE REPARACION

Cliente: H-E PARTS MORGAN.

Componente: PISTON DE PARQUEO.

OTR. Interna: 252.

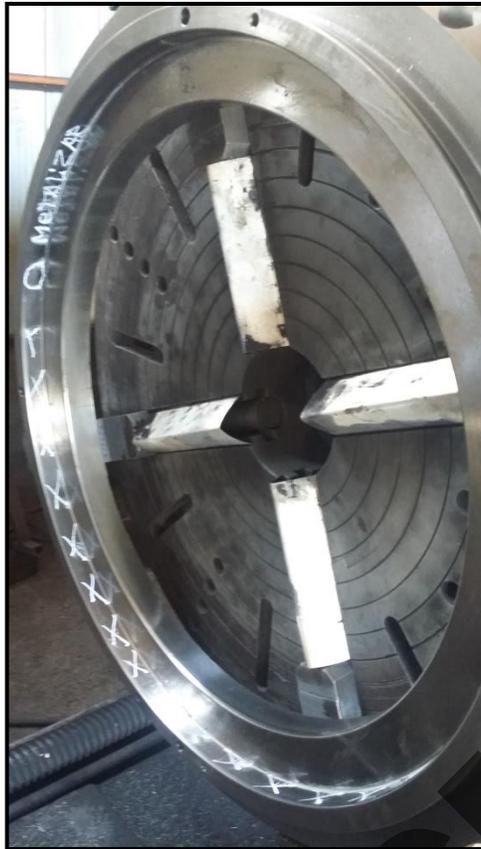
- Limpieza.
- Inspección Visual.
- Metrología: Dado el requerimiento de cliente se controla dimensionalmente la pista indicada. Esta no se encuentra dentro de las tolerancia exigida.
 - ✓ Se observa zona con golpes y rayas en alojamientos de sello.
 - ✓ Se somete a proceso de mecanizado, posterior metalizado.
- Metalizado: Componente es metalizado con proceso Arco Spray, lo cual, se utiliza material Base 75B y de Aporte 60T.
- Finalmente el componente es mecanizado y rectificado para sus medidas finales.

Componente entra en el área mecánica para su evaluación, donde se detecta desgaste y rallas en pista de alojamiento de sello.

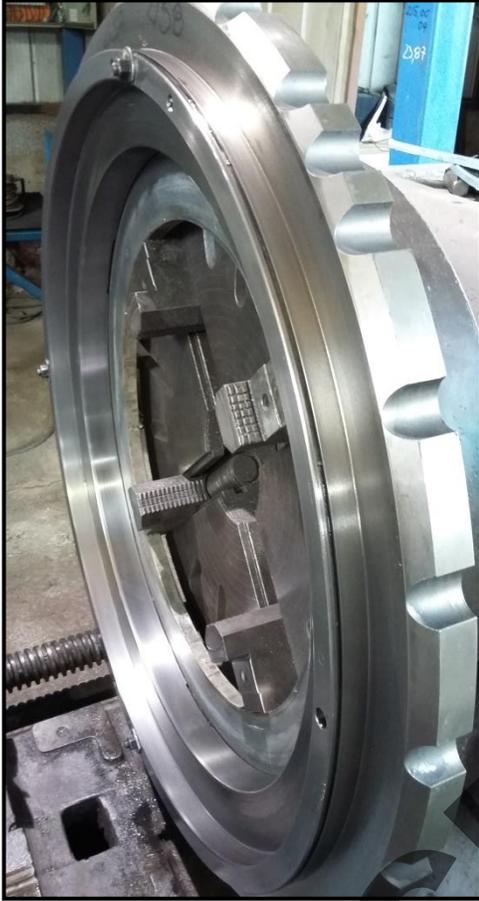
- Componente se encuentra dentro del rango de medidas solicitadas por el cliente,
- Componente no presenta discontinuidades ni desviaciones, producto del proceso de metalizado,

Trabajo finalizado.
