# INFORME DE REPARACION

**Cliente: H-E PARTS MORGAN.**

**Componente: ANCHOR BRAKE.**

**OTC. Cliente: 513.**

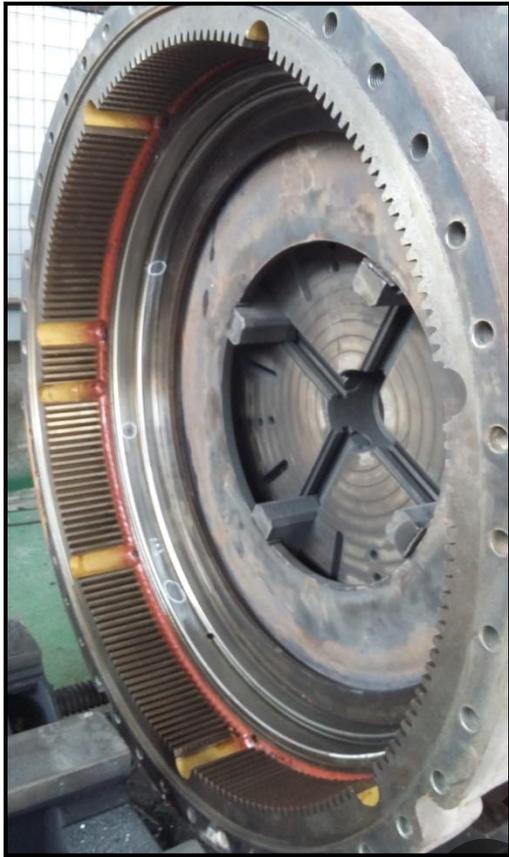
Componente entra en el área mecánica para su evaluación, donde se detecta desgastes y rallas en pistas de sellos.
