INFORME DE REPARACION

Cliente: H-E PARTS MORGAN.

Componente: BALANCIN PRIMARIO 994.

OTR. Interna: 313.

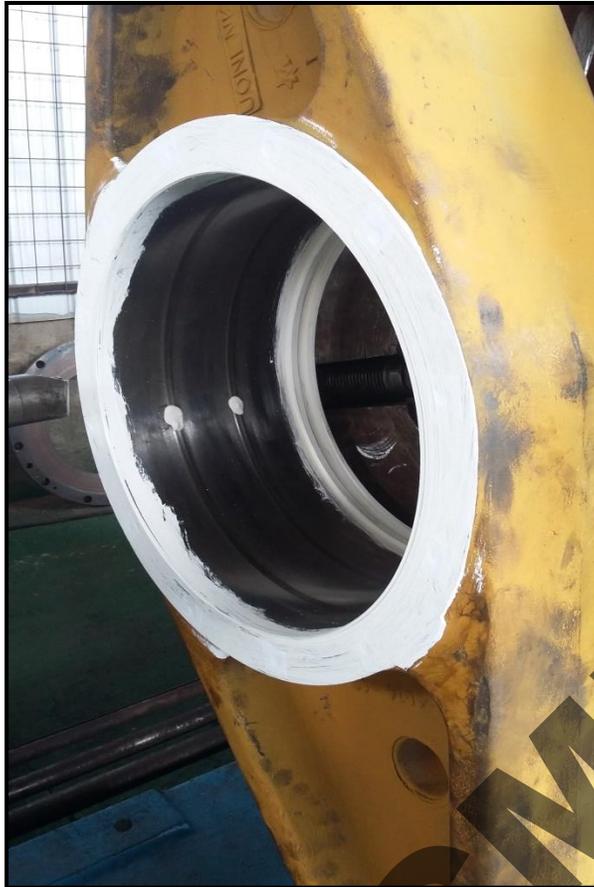
- Limpieza.
- Inspección Visual.
- Metrología: Dado el requerimiento de cliente se controla dimensionalmente la pista indicada. Esta no se encuentra dentro de la tolerancia exigida.
 - ✓ Se observa zona con excesivo desgaste en pista de alojamiento.
 - ✓ Se somete a proceso de mecanizado, posterior metalizado.
- Metalizado: Componente es metalizado con proceso Arco Spray, lo cual, se utiliza material Base 75B y de Aporte 60T.
- Finalmente el componente es mecanizado y rectificado para sus medidas finales.

Componente entra en el área para su evaluación, mecánica donde se detecta desgaste en pista de alojamiento.

Medidas Registradas antes de Recuperar		
Pista Superior		
Zona Posición	1	2
0 °	447,25	447,26
45 °	447,28	447,32
90 °	447,24	447,24
135 °	447,23	447,30

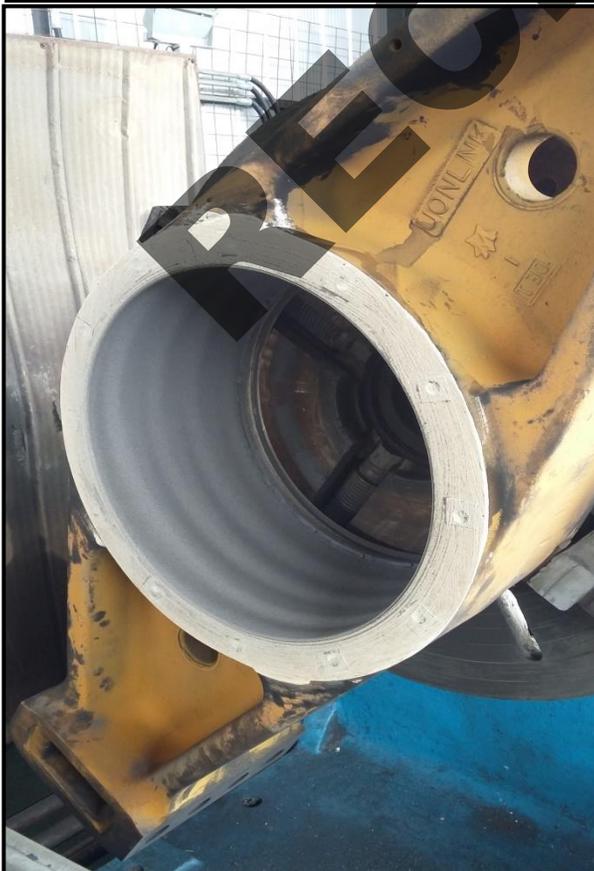
Componente sometido a proceso de Metalizado, posterior mecanizado.

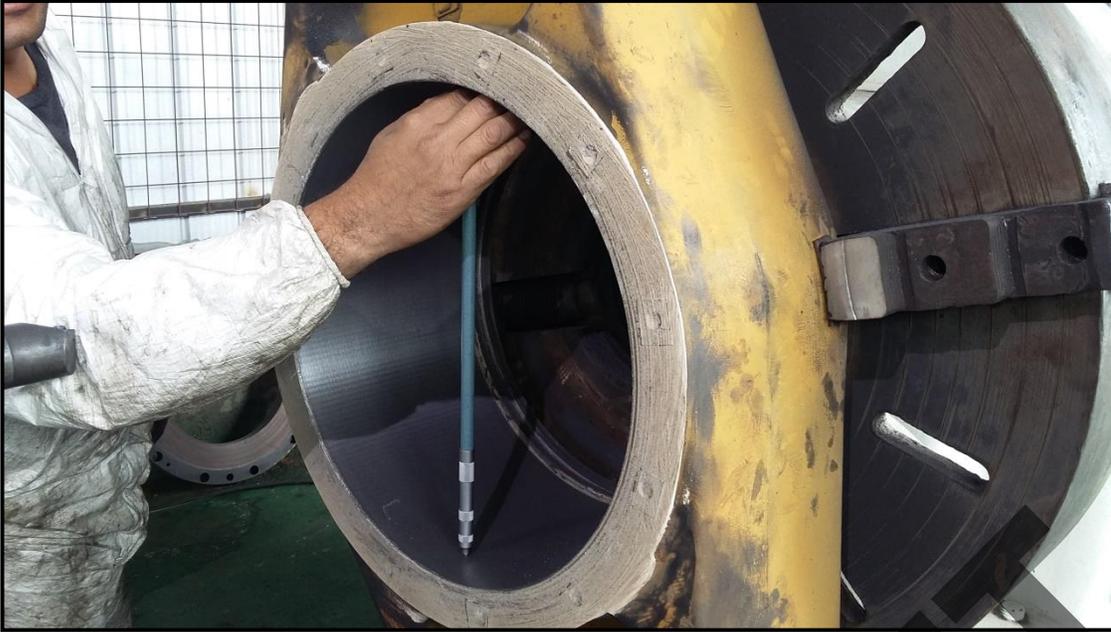
Componente en etapa de rectificado donde se obtiene los diámetros requerido por cliente.

Medidas Requeridas por Cliente 447,10 +/- 0,10mm		
Pista Superior		
Zona Posición	1	2
0 °	447,05	447,05
45 °	447,05	447,05
90 °	447,07	447,07
135 °	447,07	447,07

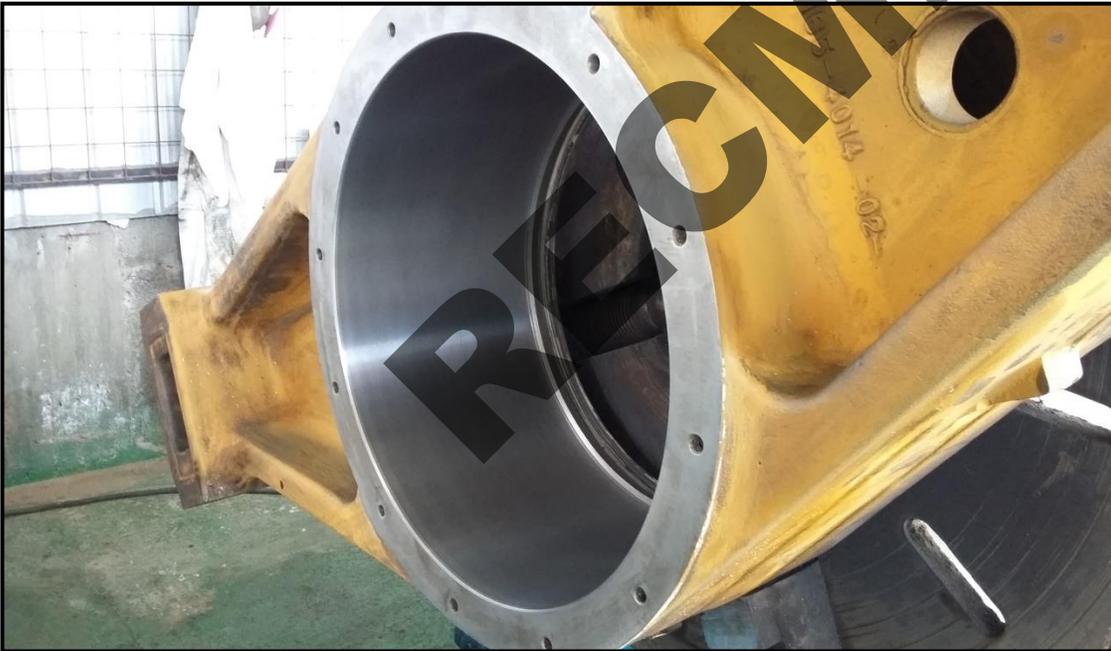
Trabajo finalizado.

- Componente se encuentra dentro del rango de medidas solicitadas por el cliente,
- Componente no presenta discontinuidades ni desviaciones, producto del proceso de metalizado,
