# INFORME DE REPARACION

**Cliente: H-E PARTS INTERNATIONAL.**

**Componente: CARCAZA FRENO DE SERVICIO.**

**OS. cliente : 14089142.**

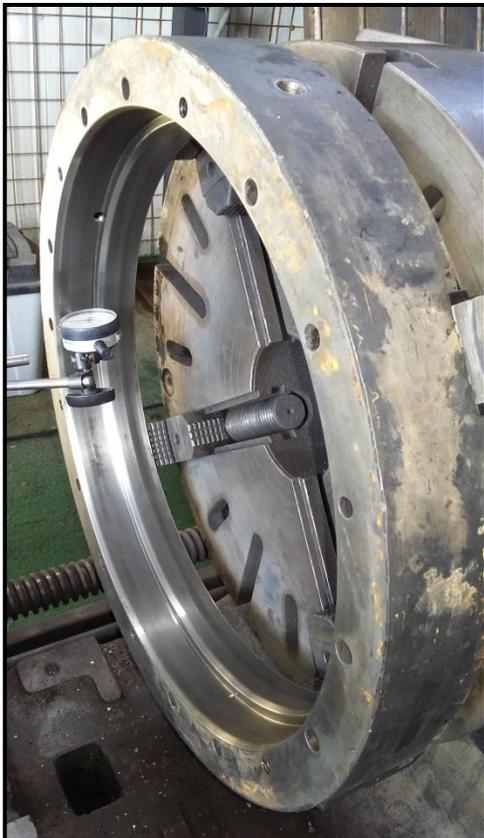
Componente entra en el área mecánica para su evaluación, donde se detecta desgaste y rallas en pistas superior e inferior de sellos.

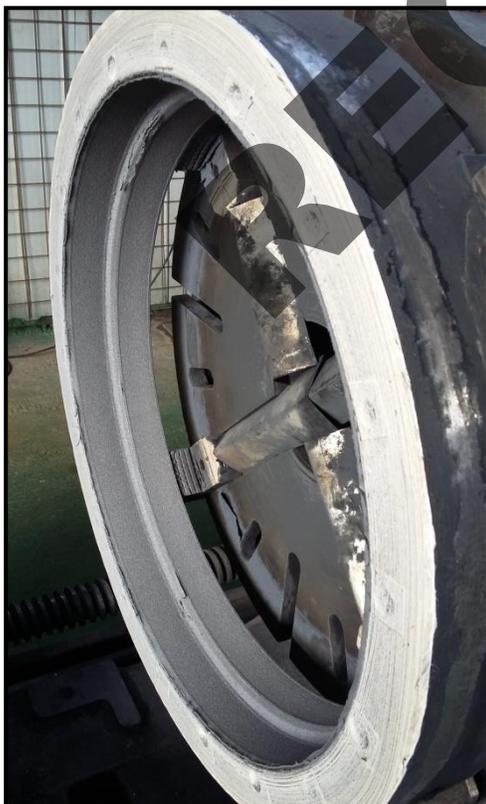
Componente sometido a proceso de Metalizado, posterior mecanizado.

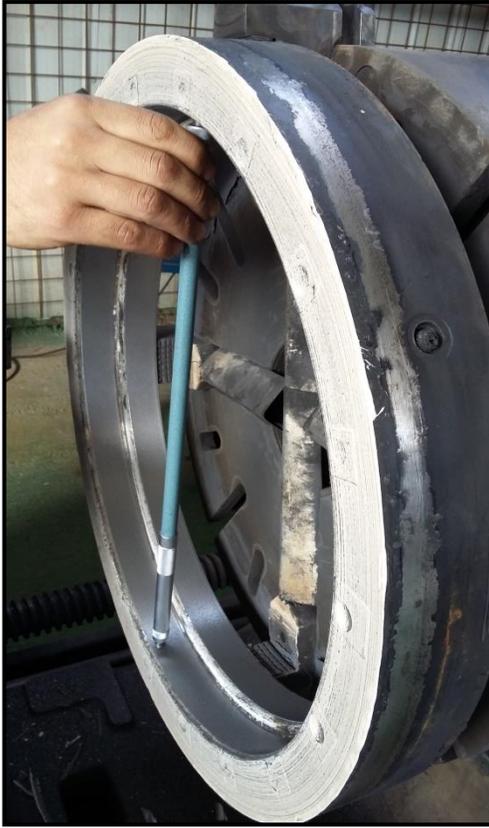
Componente en etapa de rectificado donde se obtiene los diámetros requerido por cliente.

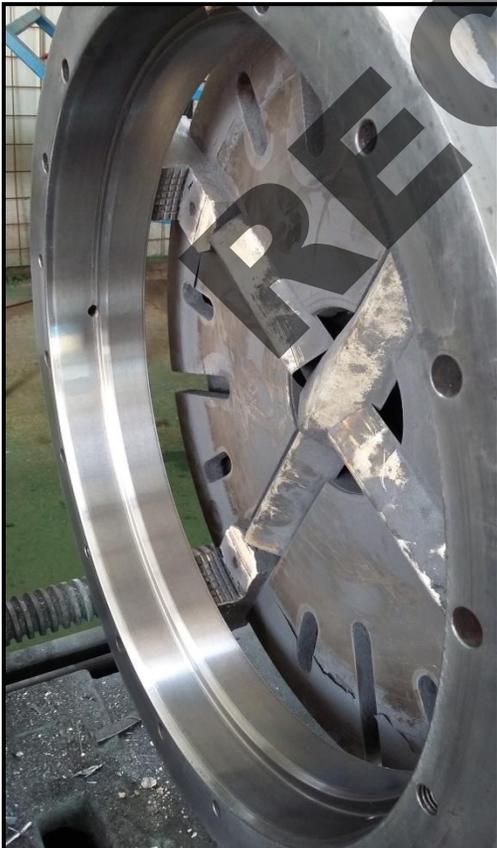
Trabajo finalizado.
