# INFORME DE REPARACION

**Cliente: H-E PARTS MORGAN.**

**Componente: SPINDLE.**

**OTC. Cliente: 509.**

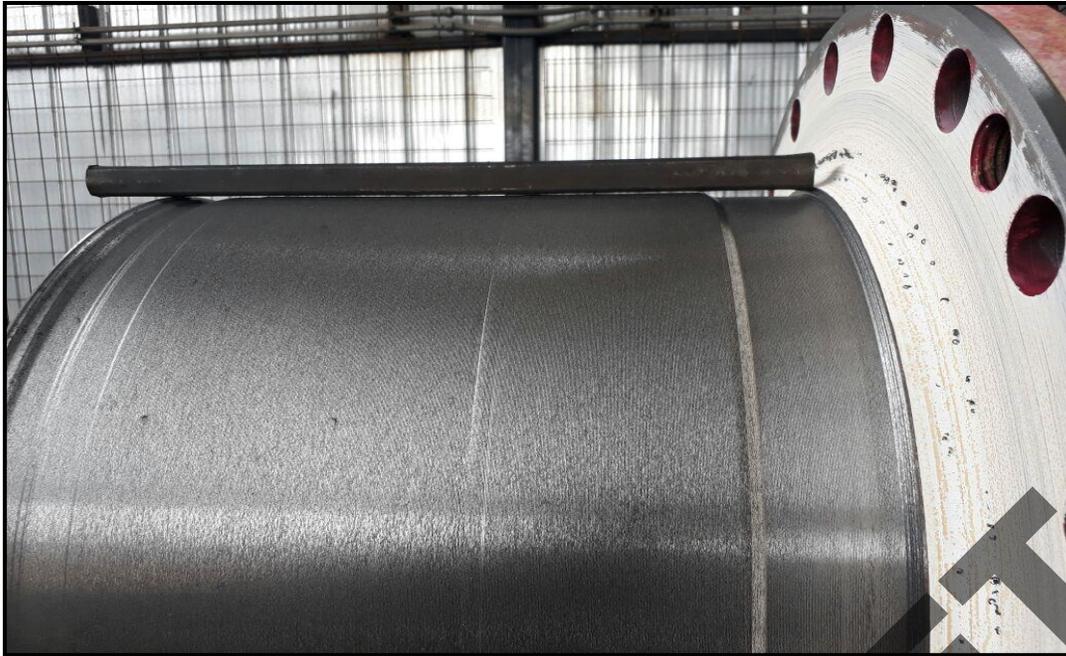
Componente entra en el área para su evaluación, mecánica donde se detecta desgaste excesivo en pista exterior y fuera de medida en pista interior.

Medidas Registradas antes de Recuperar				
Pista Exterior				
Zona Posición	1	2	3	4
0 °	415,00	426,00	426,00	416,00
45 °	415,00	426,00	426,00	416,00
90 °	415,00	426,00	426,00	416,00
135 °	415,00	426,00	426,00	416,00

Medidas Registradas antes de Recuperar		
Pista Interior		
Zona Posición	1	2
0 °	273,08	273,06
45 °	273,08	273,06
90 °	273,04	273,04
135 °	273,08	273,08

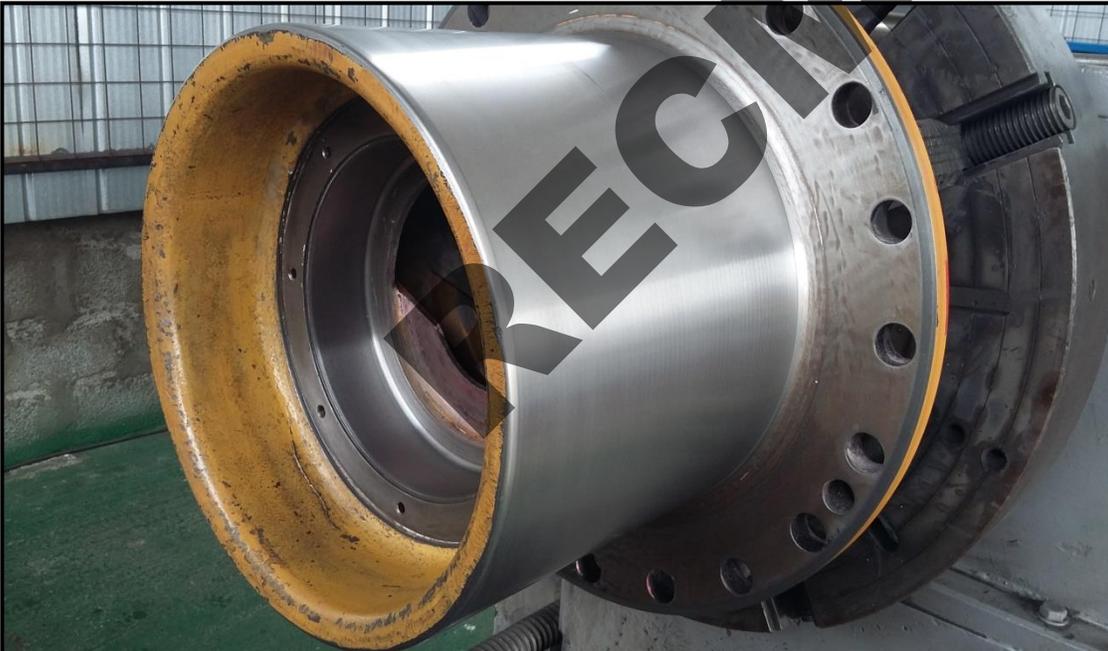
Trabajo finalizado.
