INFORME DE REPARACION

RECMET LTDA.

Componente: Caja porta rodamiento .

OTR. Interna: 321.

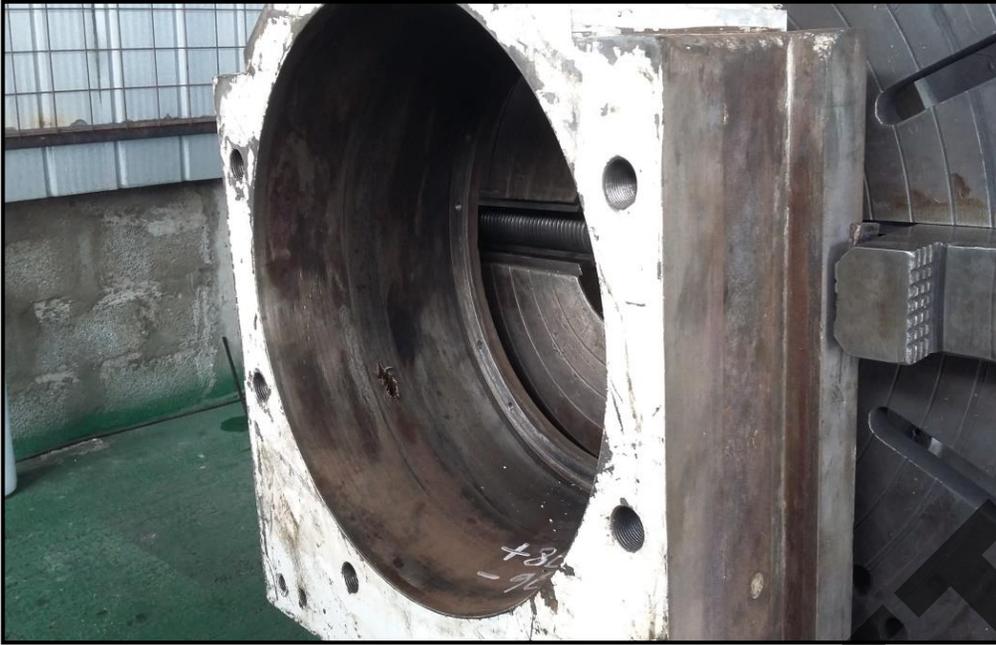
Componente entra en el área para su evaluación, mecánica donde se detecta desgaste en pista de rodamiento.

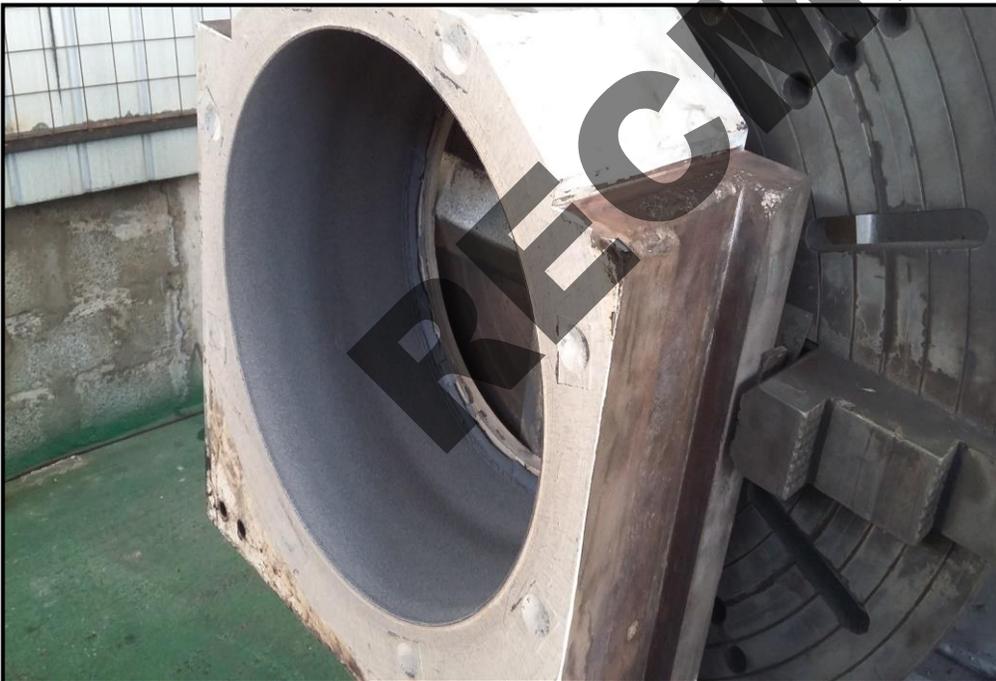
Componente sometido a proceso de Metalizado, posterior mecanizado.

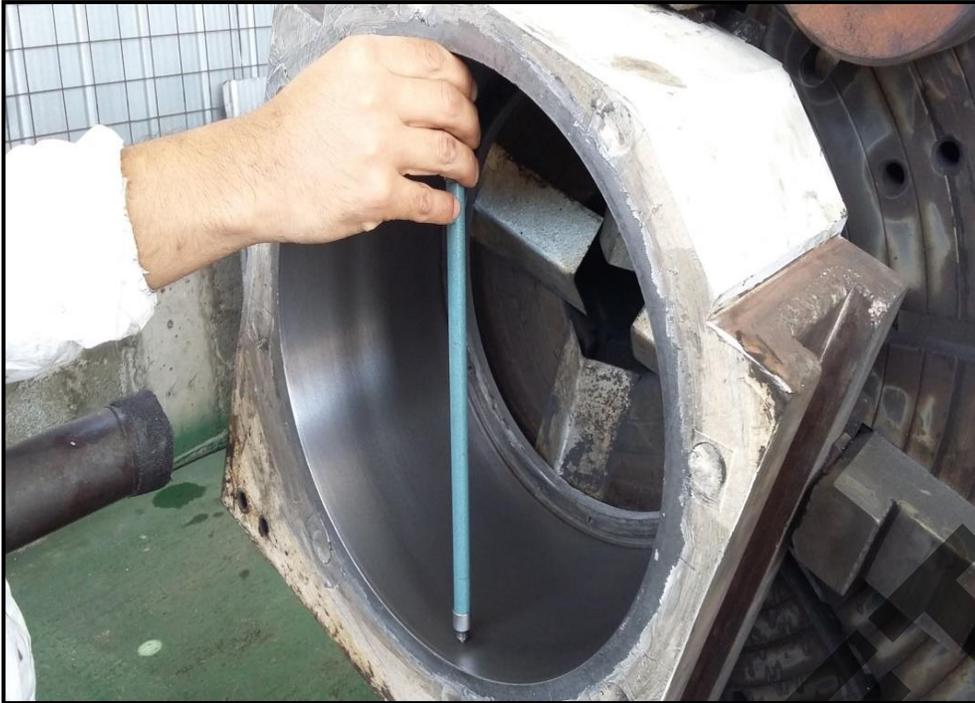
Componente en etapa de rectificado donde se obtiene los diametros requerido por cliente.

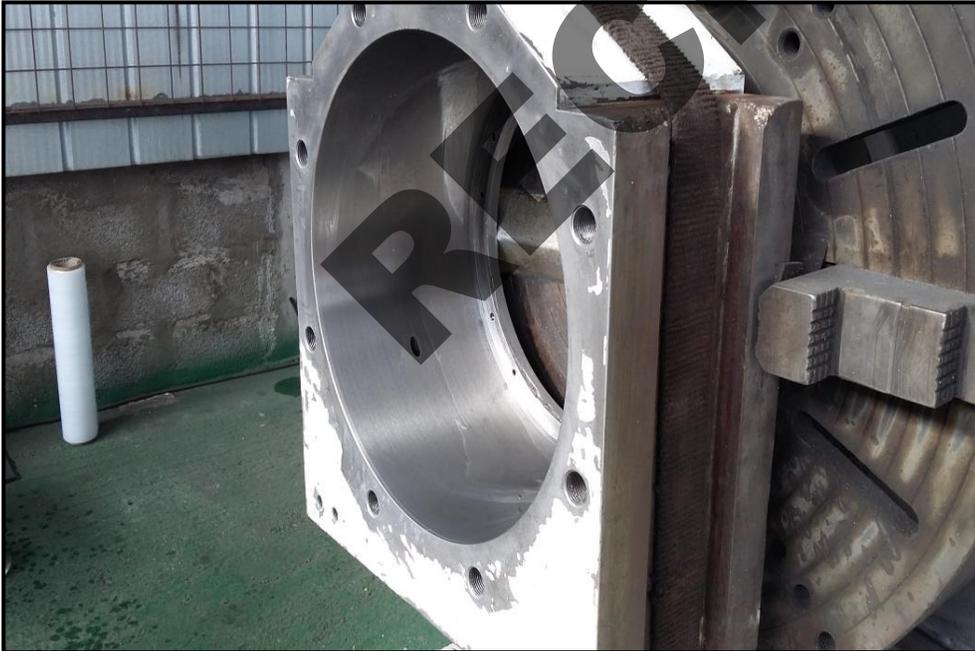
Trabajo finalizado.
