INFORME DE REPARACION

REOMET LTDA.

Cliente: DAVID BROWN.

Componente: EJE INTERMEDIO.

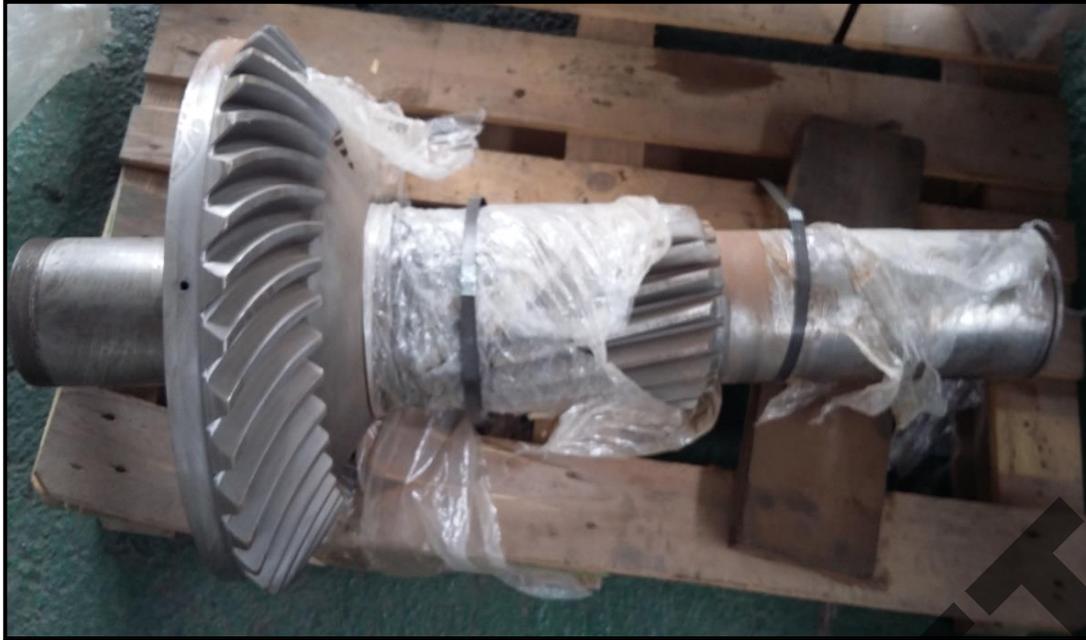
Recepcion del componente.

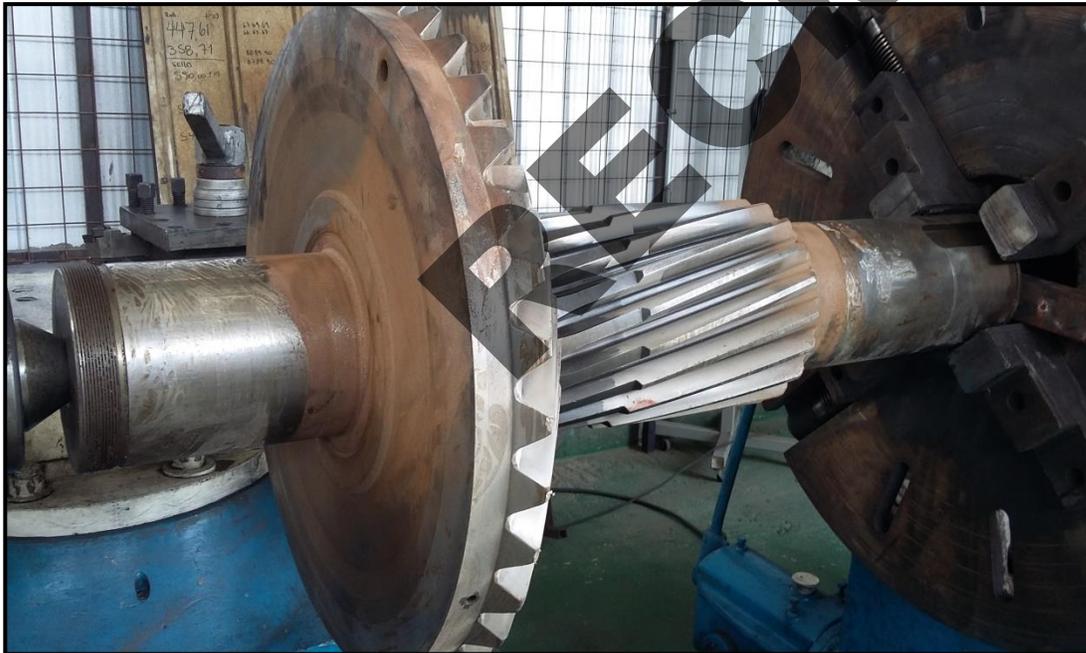
Componente entra en el área para su evaluación, mecánica donde se detecta desgaste en superficie de alojamientos.
