INFORME DE REPARACION

REOMET LTDA.

Componente: RUEDA MASA DELANTERA 793-F.

OTC. Cliente: 17146.

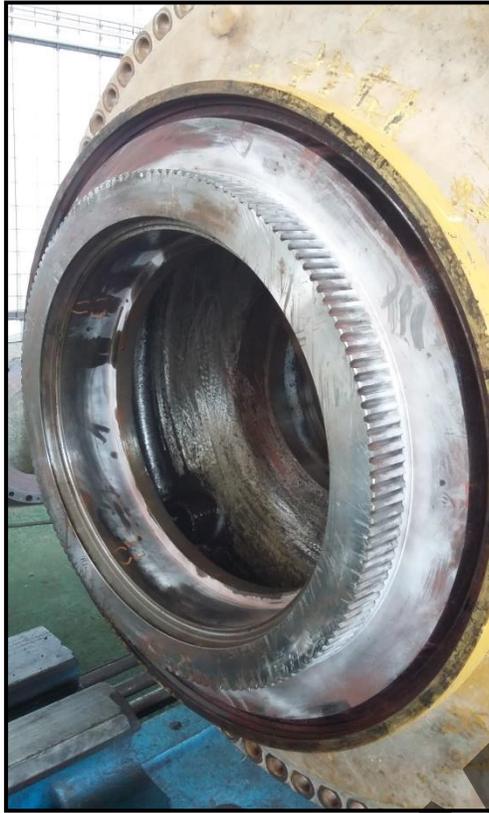
Componente entra en el área para su evaluación, mecánica donde se detecta desgaste en pistas de rodamientos superior e inferior.

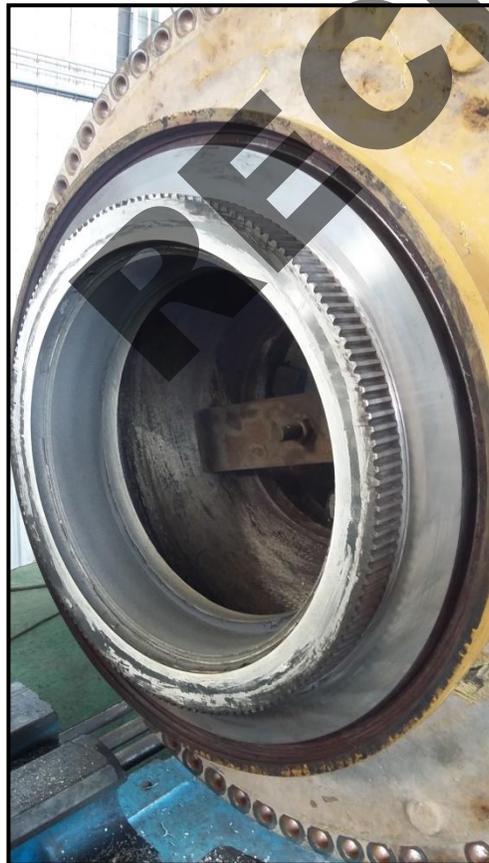
Componente sometido a proceso de Metalizado y posterior mecanizado.

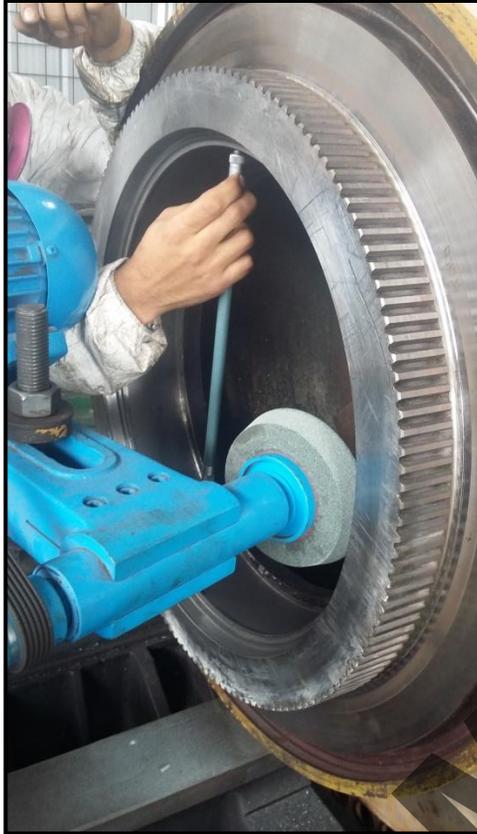
Componente en etapa de
rectificado donde se
obtiene los diámetros
requerido por cliente.

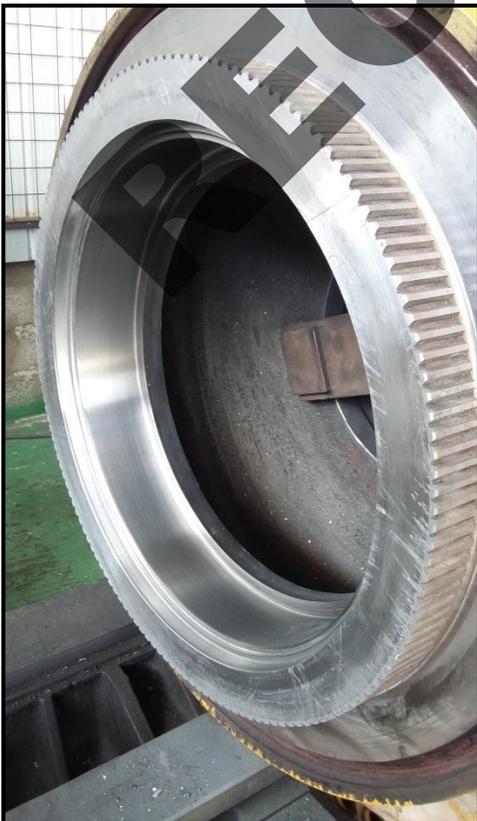
Trabajo finalizado.
