INFORME DE REPARACION

RECHMET LTDA.

Cliente: SWANSON.

Componente: PISTON DE PARQUEO 793-F.

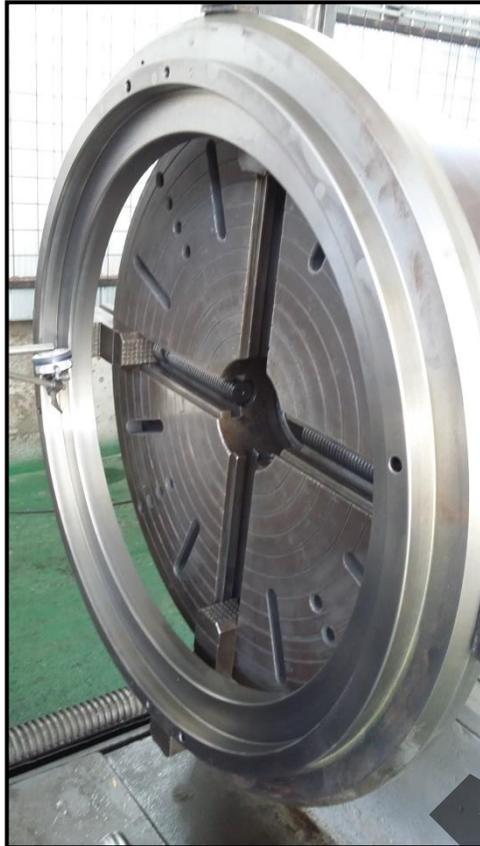
Componente entra en el área mecánica para su evaluación, donde se detecta desgaste y rayas en pistas de alojamientos de sellos.
