INFORME DE REPARACION

REMET LTDA.

Cliente: SWANSON.

Componente: SPINDLE 793-F.

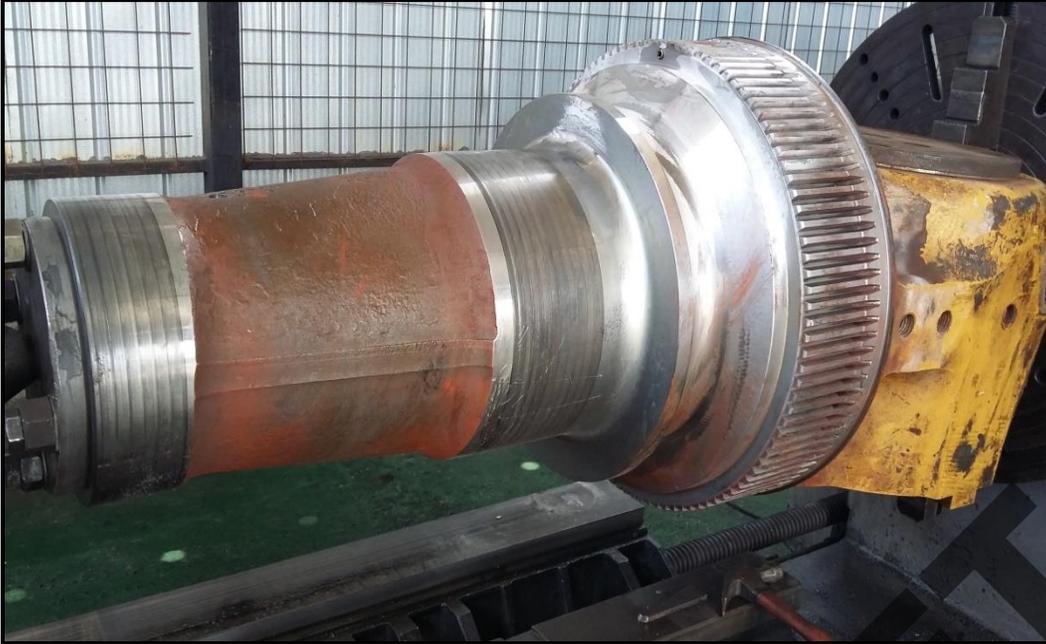
- Limpieza.
- Inspección Visual.
- Metrología: Dado el requerimiento de cliente se controla dimensionalmente las pistas indicadas.
Estas no se encuentran dentro de las tolerancias exigidas.
 - ✓ Se observa zona con excesivo desgaste en pistas de Rodamientos.
 - ✓ Se somete a proceso de mecanizado, posterior metalizado.
- Metalizado: Componente es metalizado con proceso Arco Spray, lo cual, se utiliza material Base 75B y de Aporte 60T.
- Finalmente el componente es mecanizado y rectificado para sus medidas finales.

Componente entra en el área para su evaluación, mecánica donde se detecta desgaste en pistas de rodamientos.

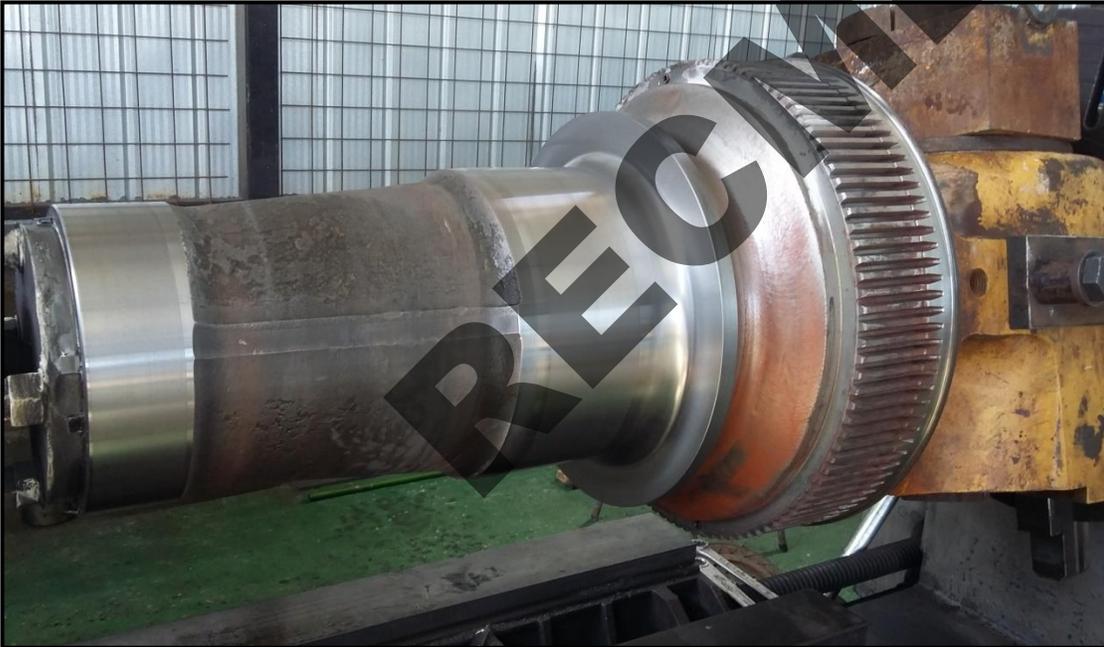
Trabajo finalizado.
