INFORME DE REPARACION

REOMET LTDA.

Cliente: H-E PARTS MORGAN.

Componente: SPINDLE.

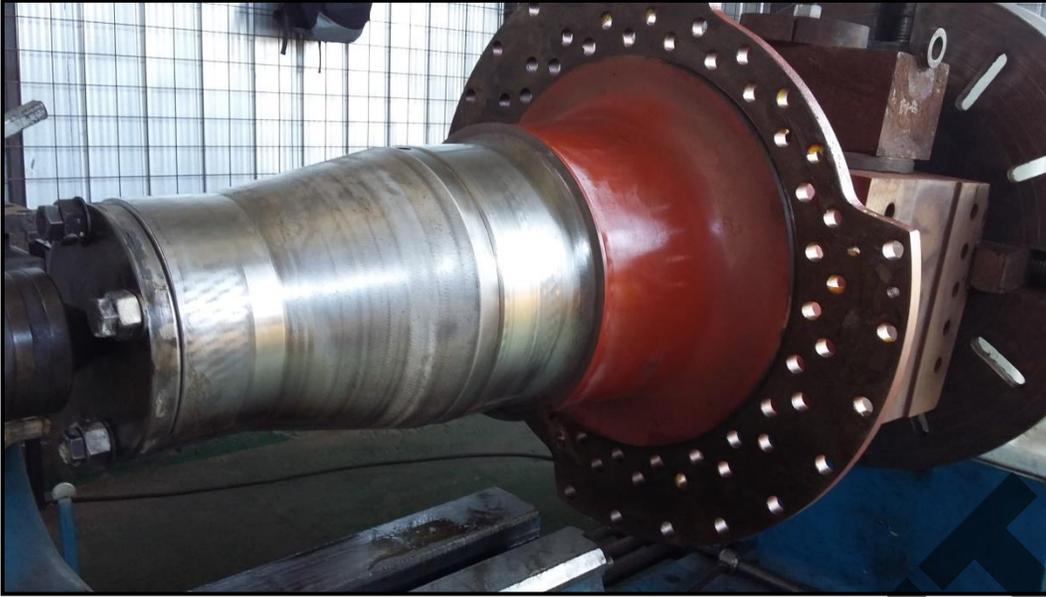
- Limpieza.
- Inspección Visual.
- Metrología: Dado el requerimiento de cliente se controla dimensionalmente las pistas indicadas.
Estas no se encuentran dentro de las tolerancias exigidas.
 - ✓ Se observa zona con excesivo desgaste en pistas de Rodamientos.
 - ✓ Se somete a proceso de mecanizado, posterior metalizado.
- Metalizado: Componente es metalizado con proceso Arco Spray, lo cual, se utiliza material Base 75B y de Aporte 60T.
- Finalmente el componente es mecanizado y rectificado para sus medidas finales.

Componente entra en el área para su evaluación, mecánica donde se detecta desgaste en pistas de rodamientos.

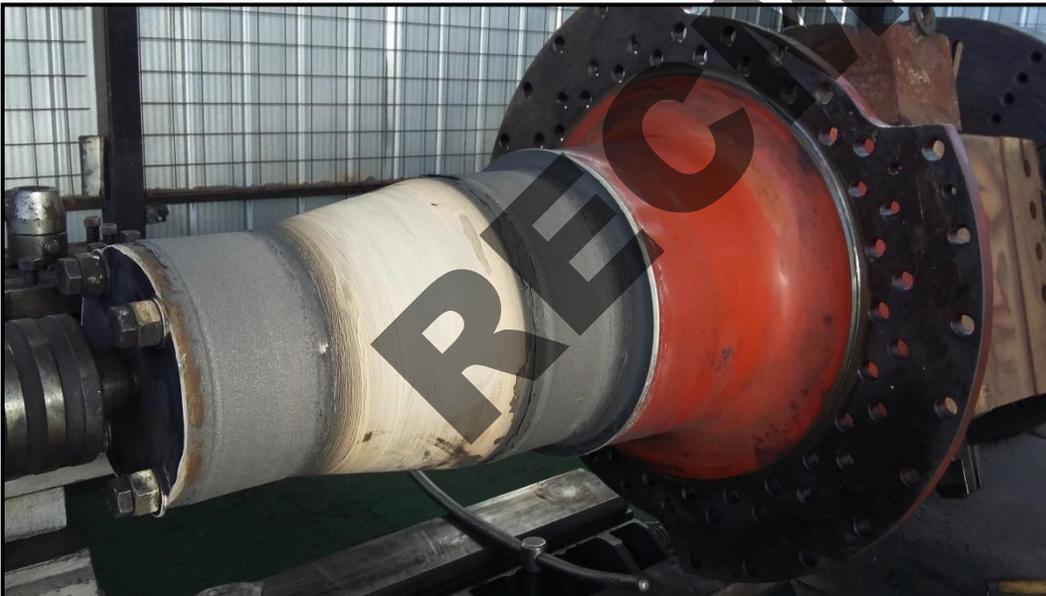
Componente sometido a proceso de Metalizado, posterior mecanizado.

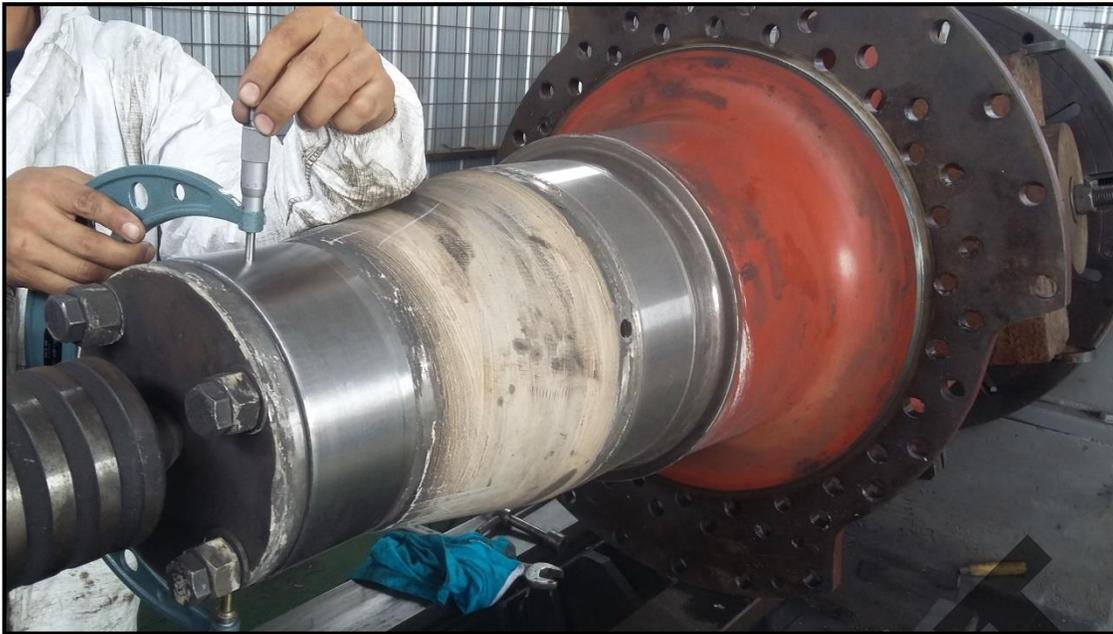
Componente en etapa de rectificado donde se obtiene los diametros requerido por cliente.

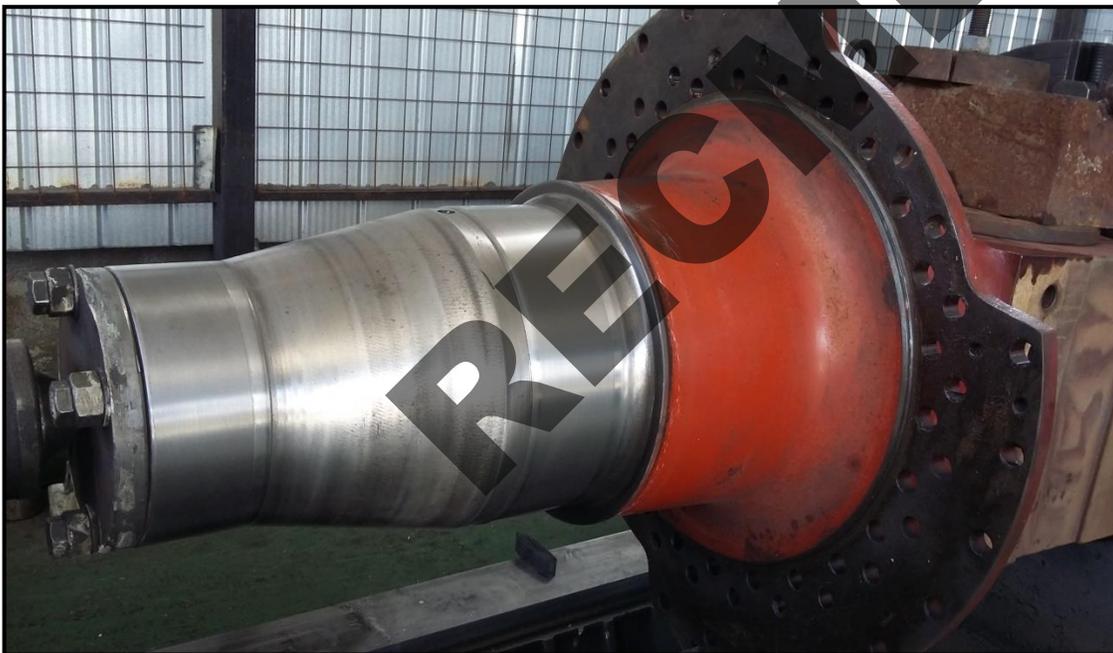
Trabajo finalizado.
