INFORME DE REPARACION

RECOMET LTDA.

Cliente: H-E PARTS MORGAN.

Componente: ANCHOR BRAKE.

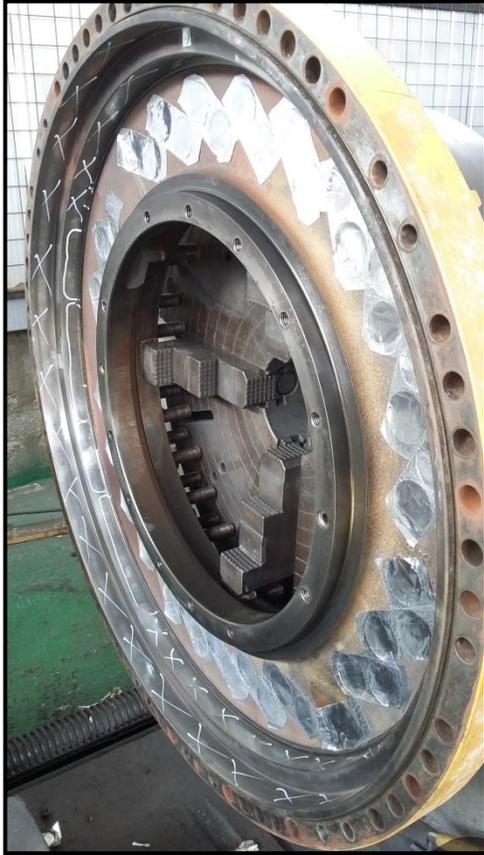
Componente entra en el área mecánica para su evaluación, donde se detecta desgastes y rallas en pistas de sellos.

- Limpieza.
- Inspección Visual.
- Metrología: Dado el requerimiento de cliente se controla dimensionalmente las pistas indicadas.
Estas no se encuentran dentro de la tolerancias exigidas.
 - ✓ Se observa zona con excesivo desgaste y rayas en alojamientos de sellos.
 - ✓ Se somete a proceso de mecanizado, posterior metalizado.
- Metalizado: Componente es metalizado con proceso Arco Spray, lo cual, se utiliza material Base 75B y de Aporte 60T.
- Finalmente el componente es mecanizado y rectificado para sus medidas finales.

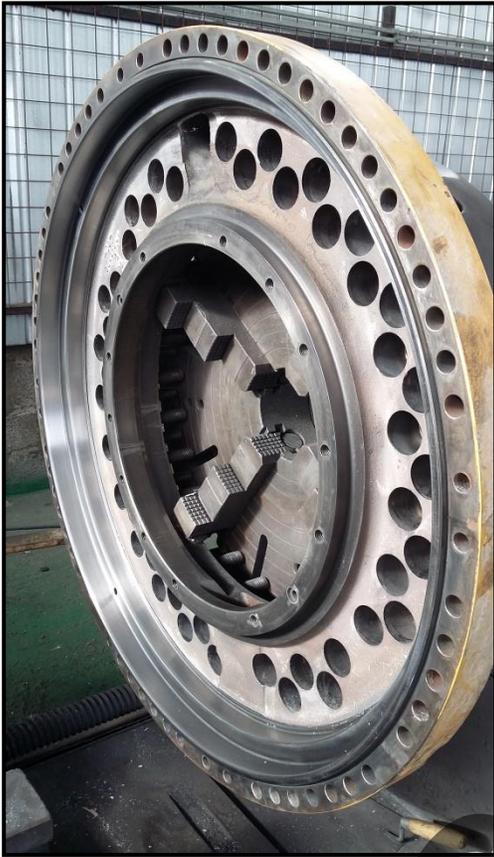
Trabajo finalizado.
