# INFORME DE REPARACION

**RECOMET LTDA.**

**Cliente: SWANSON.**

**Componente: RUEDA MASA DELANTERA 789.**

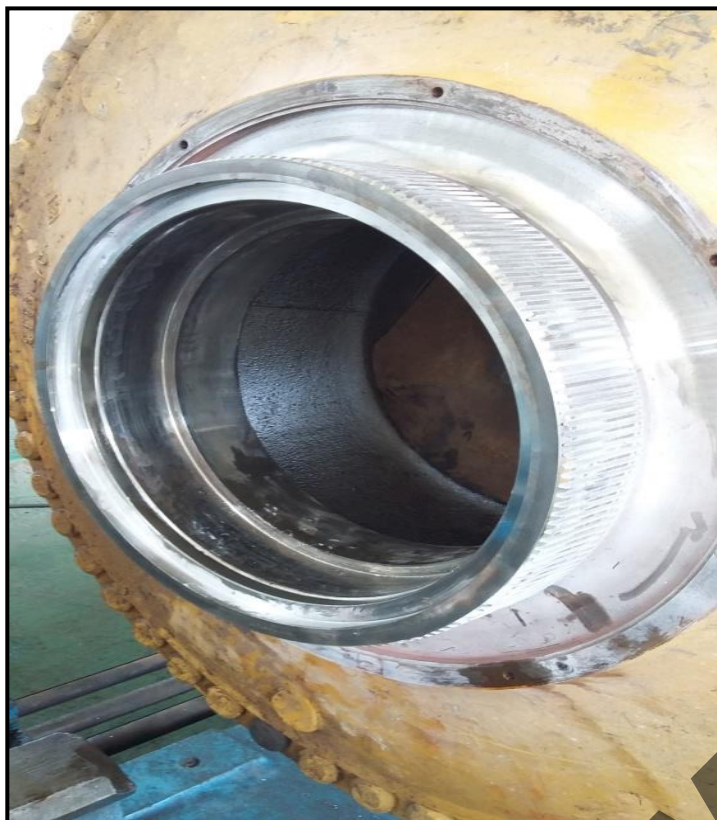
- Limpieza.
- Inspección Visual.
- Metrología: Dado el requerimiento de cliente se controla dimensionalmente las pistas de cubetas indicadas.  
Esta no se encuentra dentro de la tolerancia exigida.
  - ✓ Se observa zonas con excesivos desgaste en cubetas de rodamientos.
  - ✓ Se somete a proceso de mecanizado, posterior metalizado.
- Metalizado: Componente es metalizado con proceso Arco Spray, lo cual, se utiliza material Base 75B y de Aporte 60T.
- Finalmente el componente es mecanizado y rectificado para sus medidas finales.

Componente entra en el área para su evaluación, mecánica donde se detecta desgaste en pistas de rodamientos superior e inferior.

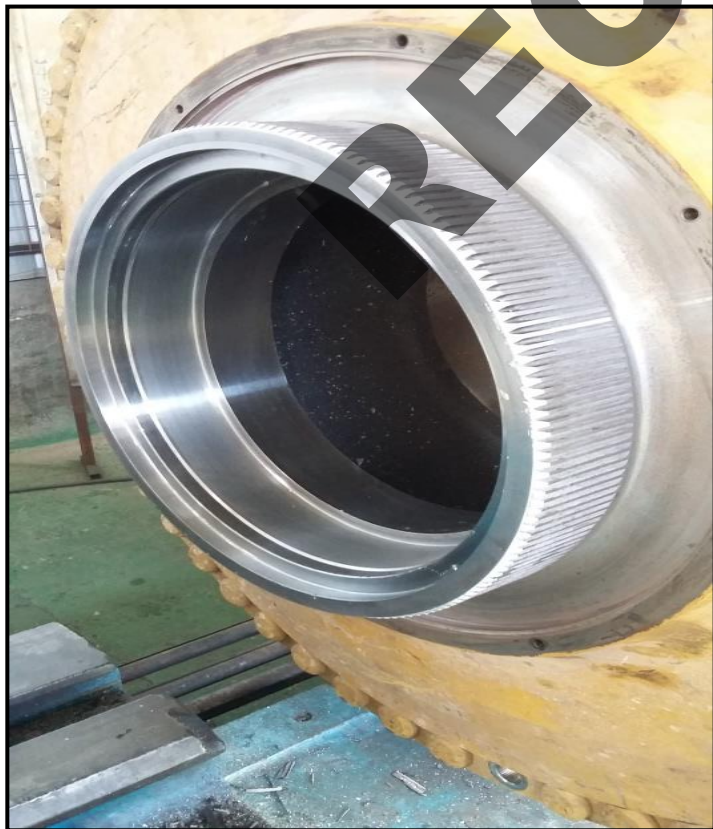
Trabajo finalizado.
