INFORME DE REPARACION

RECOMET LTDA.

Cliente: H-E PARTS MORGAN.

Componente: HOUSING.

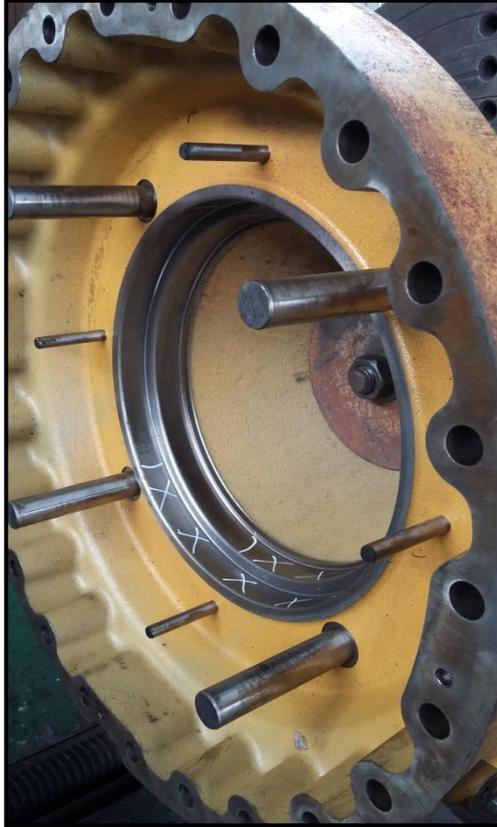
Componente entra en el área mecánica para su evaluación, donde se detecta desgaste en pistas en alojamientos de sellos.

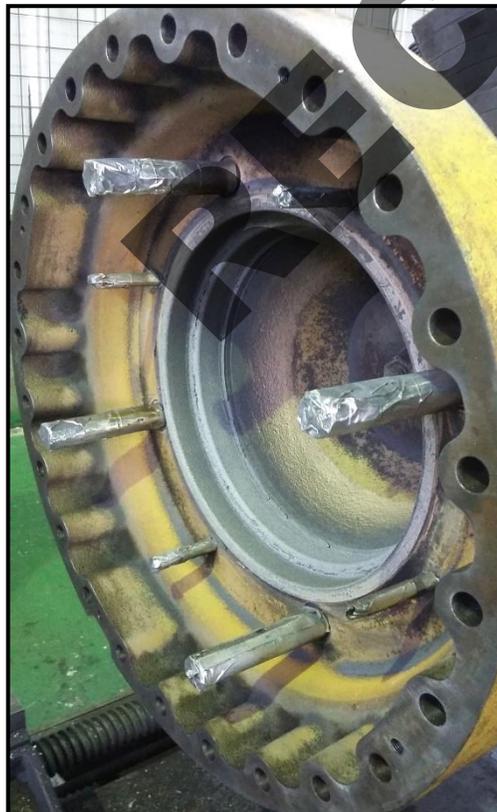
Componente sometido a proceso de Metalizado

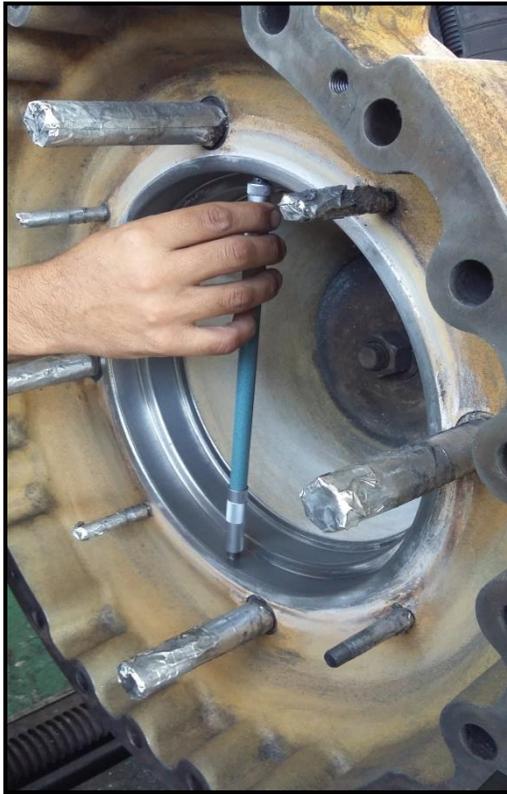
Componente en etapa de rectificado donde se obtiene los diámetros requerido por cliente.

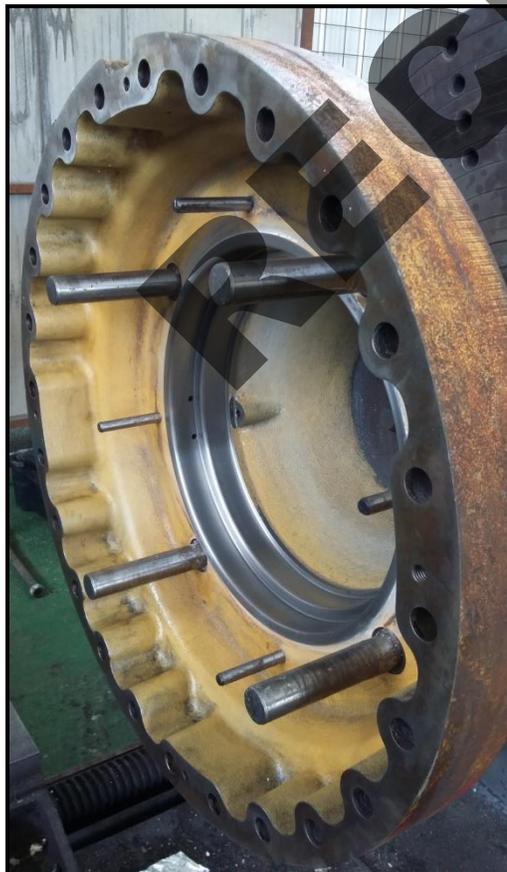
Trabajo finalizado.
