INFORME DE REPARACION

RECOMET LTDA.

Cliente: H-E PARTS MORGAN.

Componente: SPINDLE.

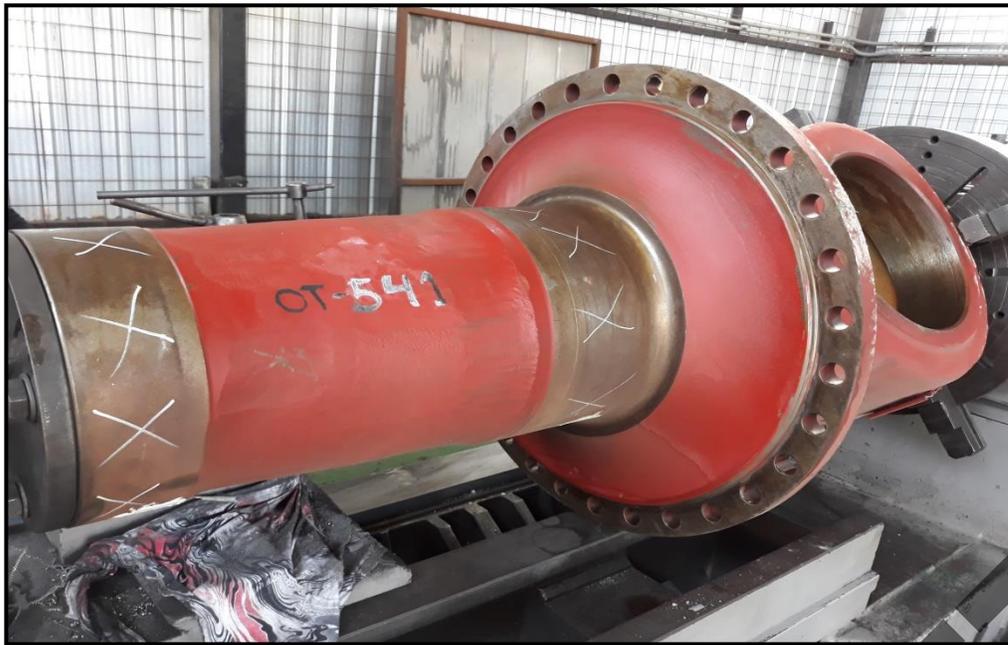
Componente entra en el área mecánica para su evaluación, donde se detecta desgaste en pistas de alojamientos de rodamientos.

- Limpieza.
- Inspección Visual.
- Metrología: Dado el requerimiento de cliente se controla dimensionalmente las pistas indicadas.
Estas no se encuentran dentro de las tolerancias exigidas.
 - ✓ Se observa zona con desgaste en alojamientos de rodamientos.
 - ✓ Se somete a proceso de mecanizado, posterior metalizado.
- Metalizado: Componente es metalizado con proceso Arco Spray, lo cual, se utiliza material Base 75B y de Aporte 60T.
- Finalmente el componente es mecanizado y rectificado para sus medidas finales.

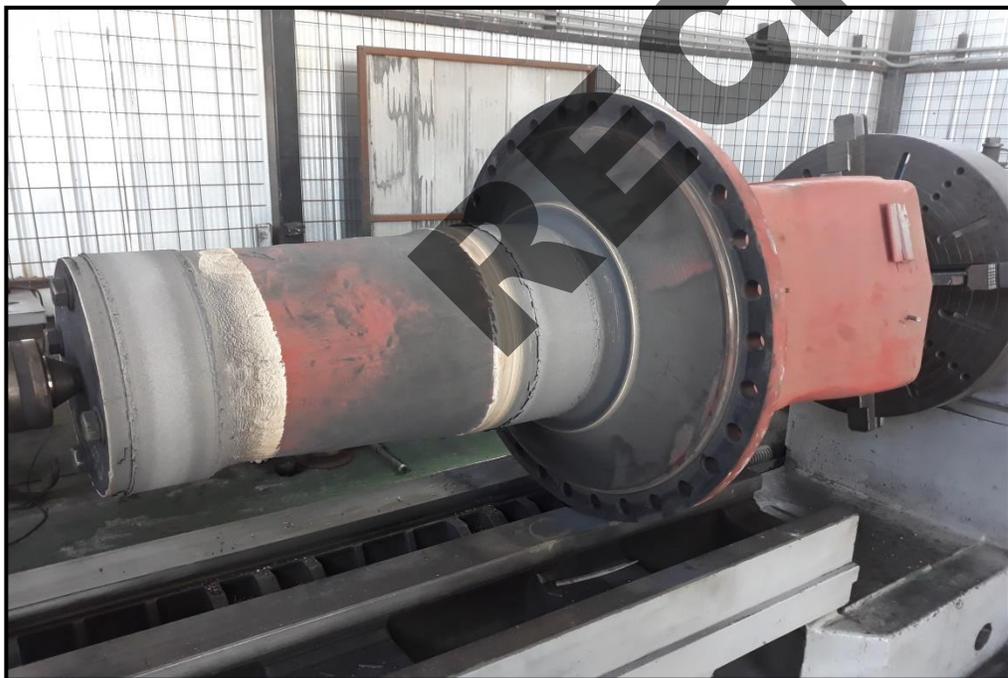
Componente sometido a proceso de Metalizado, posterior mecanizado.

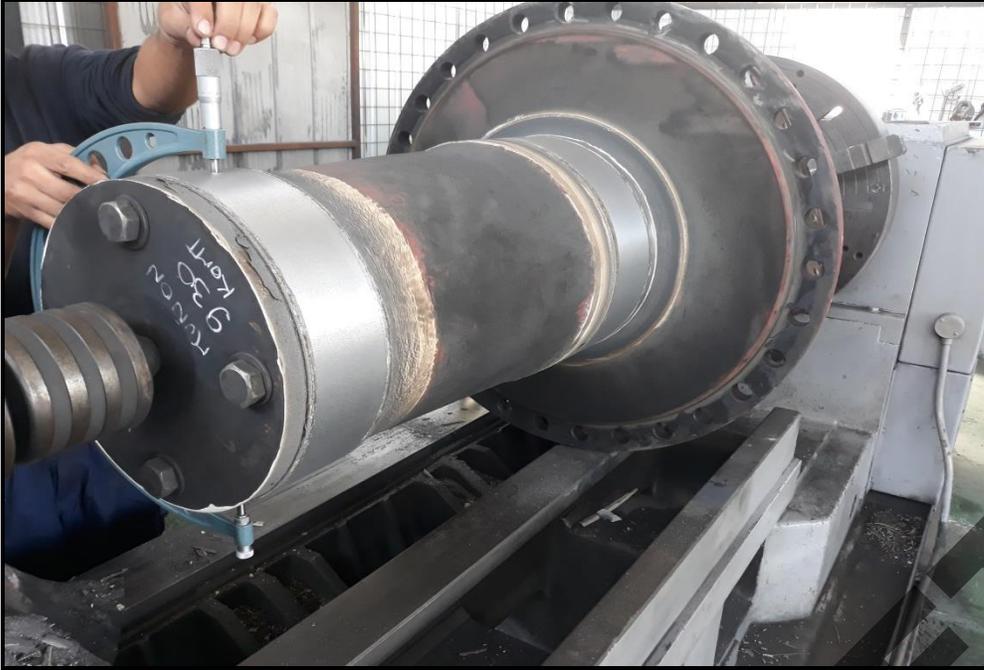
Componente en etapa de rectificado donde se obtiene los diametros requerido por cliente.

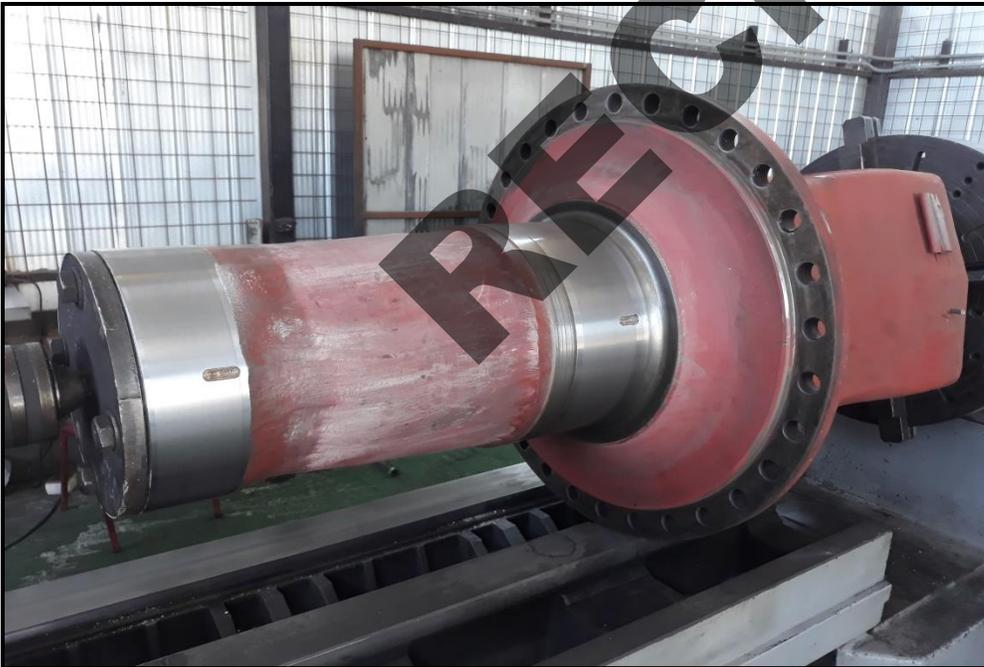
Trabajo finalizado.
