INFORME DE REPARACION

Cliente: SWANSON.
Componente: SPINDLE 730.
OTC. Cliente: 17435.
OTR. Interna: 364.

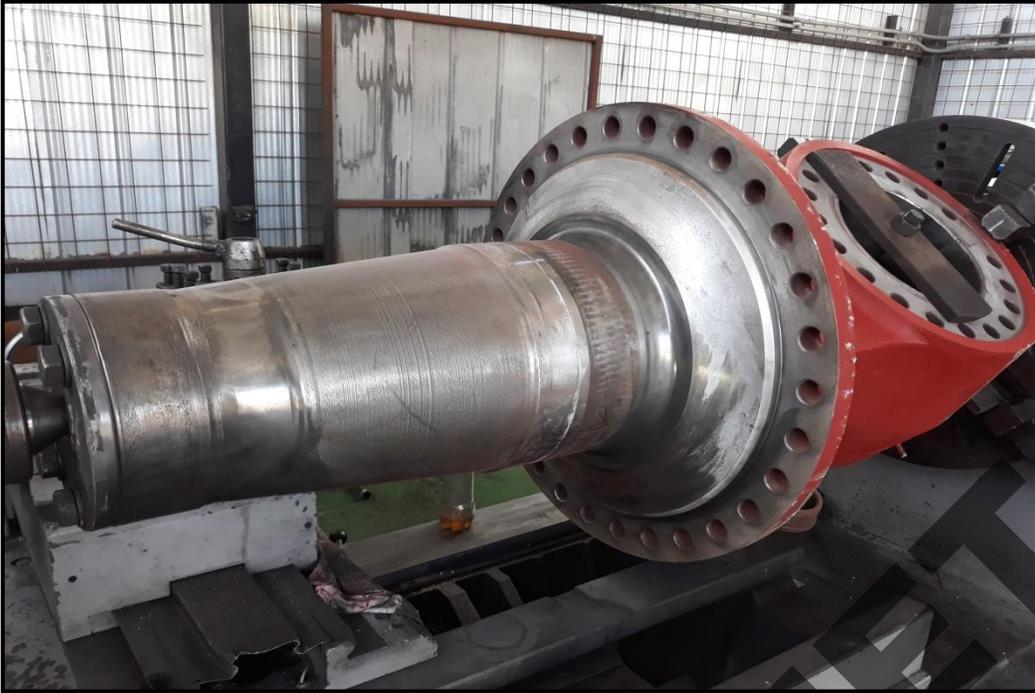
- Limpieza.
- Inspección Visual.
- Metrología: Dado el requerimiento de cliente se controla dimensionalmente las pistas indicadas.
Estas no se encuentran dentro de las tolerancias exigidas.
 - ✓ Se observa zona con excesivo desgaste en pistas de Rodamientos.
 - ✓ Se somete a proceso de mecanizado, posterior metalizado.
- Metalizado: Componente es metalizado con proceso Arco Spray, lo cual, se utiliza material Base 75B y de Aporte 60T.
- Finalmente el componente es mecanizado y rectificado para sus medidas finales.

Componente entra en el área para su evaluación, mecánica donde se detecta desgaste en pistas de rodamientos.

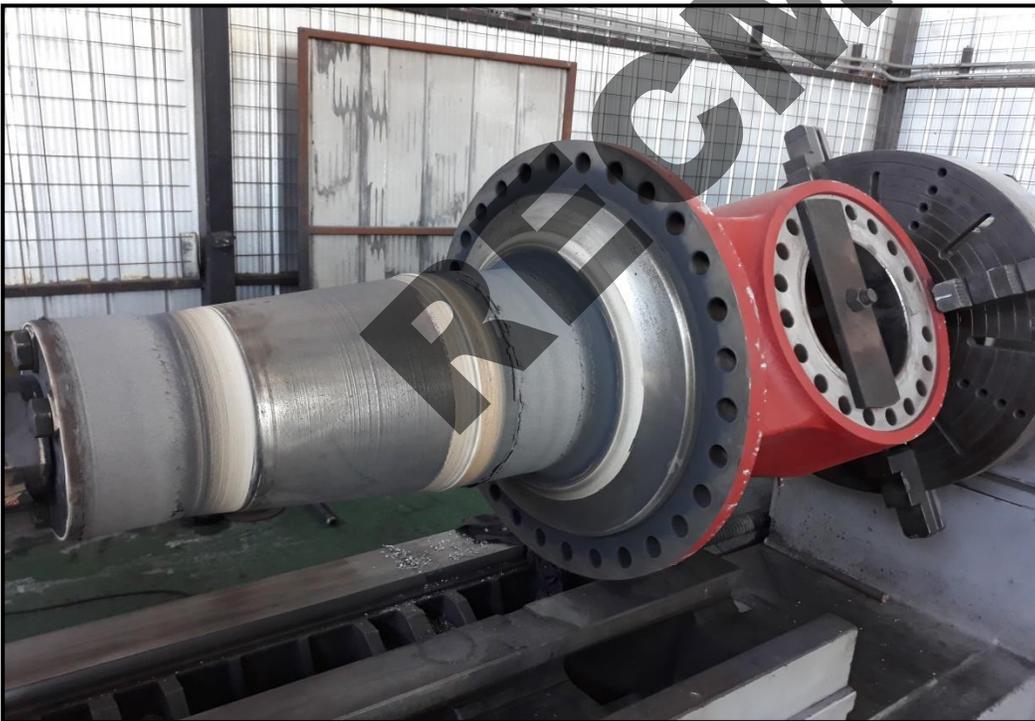
Componente sometido a proceso de Metalizado, posterior mecanizado.

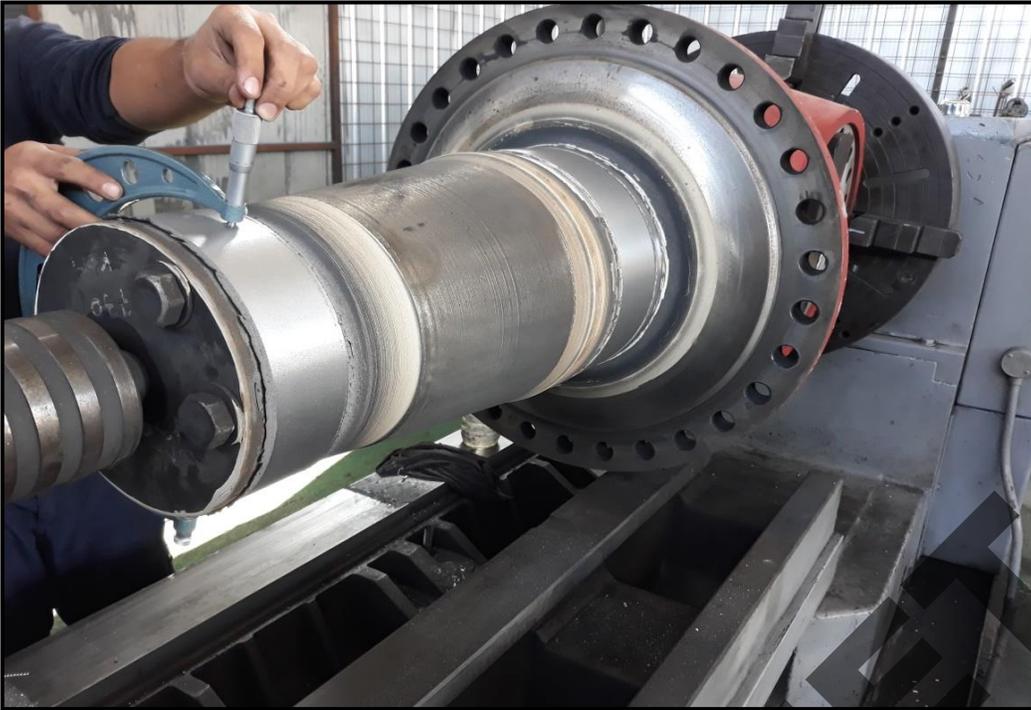
Componente en etapa de rectificado donde se obtiene los diámetros requerido por cliente.

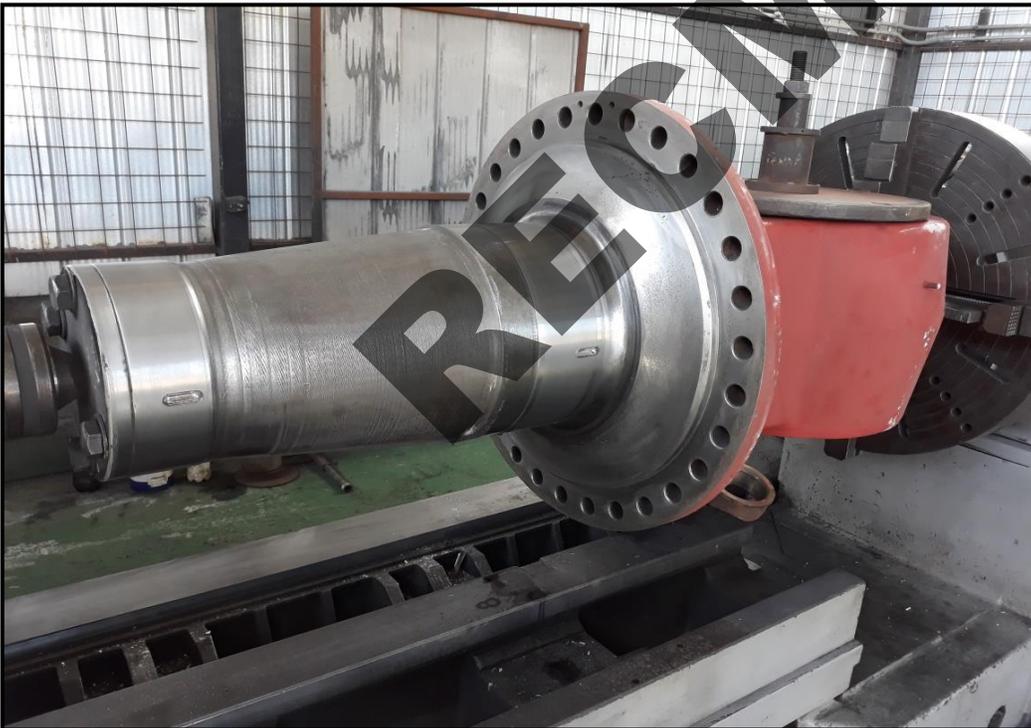
Trabajo finalizado.
