INFORME DE REPARACION

RECOMET LTDA.

Componente: RUEDA MASA DELANTERA 789.

OTS. Cliente: 17431.

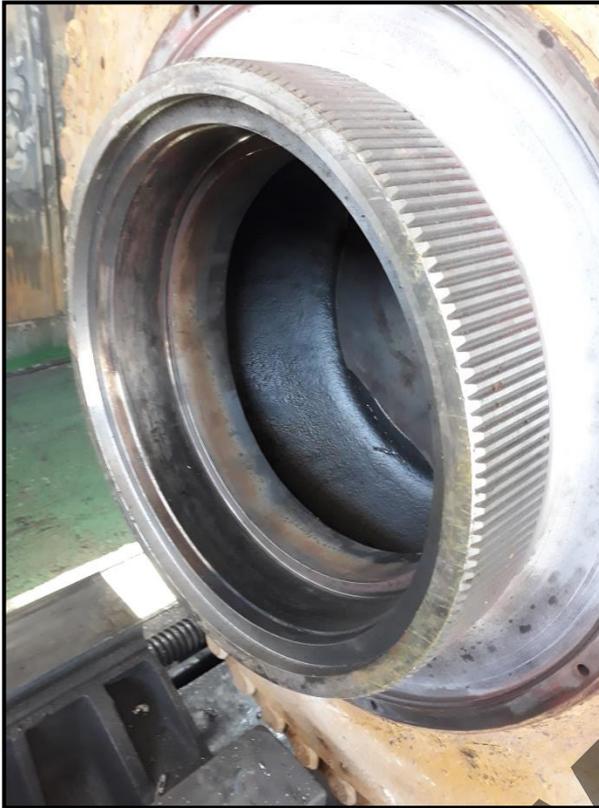
Componente entra en el área para su evaluación, mecánica donde se detecta desgaste en pistas de rodamientos superior e inferior.
