INFORME DE REPARACION

RECMET LTDA.

Cliente: H-E PARTS MORGAN.

Componente: PISTON DE PARQUEO.

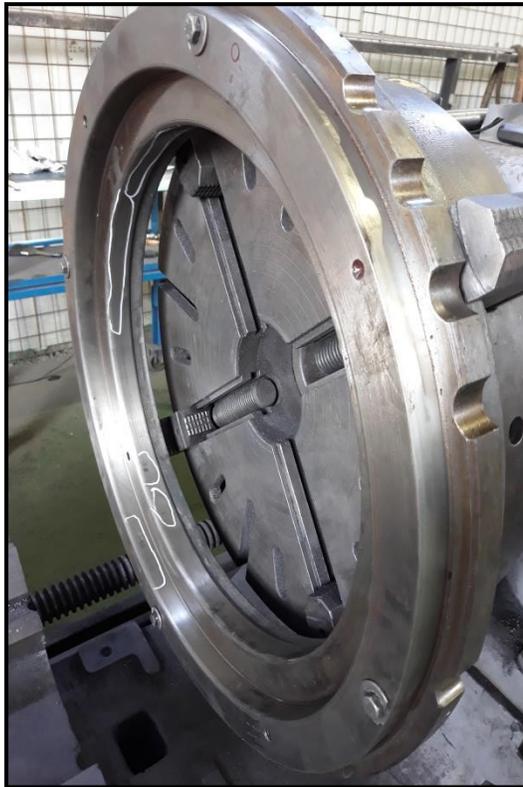
Componente entra en el área mecánica para su evaluación, donde se detecta desgaste y rallas en pistas de alojamientos de sellos.
