# INFORME DE REPARACION

**Cliente: H-E PARTS MORGAN.**

**Componente: ANCHOR BRAKE.**

**OTR. Interna: 371.**

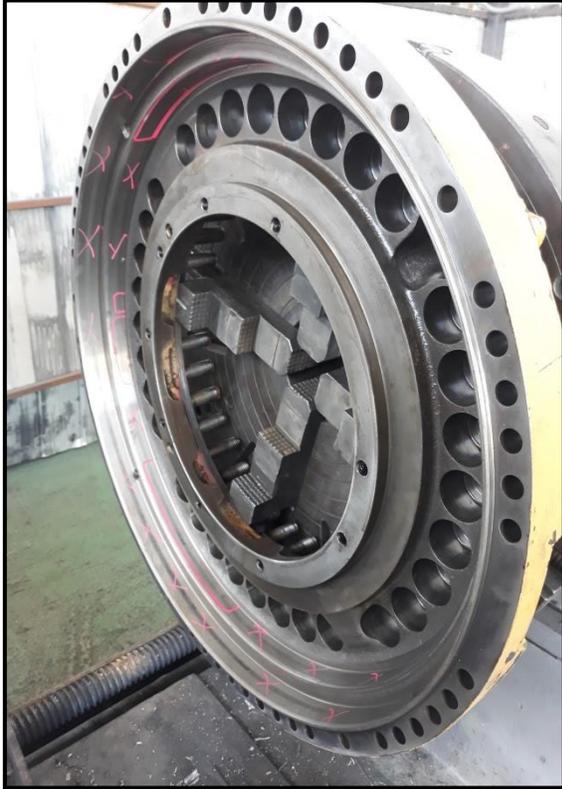
Componente entra en el área mecánica para su evaluación, donde se detecta golpes y rallas en pistas de alojamientos de sellos.

Medidas Registradas antes de Recuperar		
Pista Superior		
Zona Posición	1	2
0 °	Se observa pistas con rayas	
45 °		
90 °		
135 °

Medidas Registradas antes de Recuperar		
Pista Inferior		
Zona Posición	1	2
0 °	Se observa pistas con rayas	
45 °		
90 °		
135 °

- Limpieza.
- Inspección Visual.
- Metrología: Dado el requerimiento de cliente se controla dimensionalmente las pistas indicadas. Estas no se encuentran dentro de las tolerancias exigidas.
  - ✓ Se observa zona con rayas en alojamientos de sellos.
  - ✓ Se somete a proceso de mecanizado, posterior metalizado.
- Metalizado: Componente es metalizado con proceso Arco Spray, lo cual, se utiliza material Base 75B y de Aporte 60T.
- Finalmente el componente es mecanizado y rectificado para sus medidas finales.

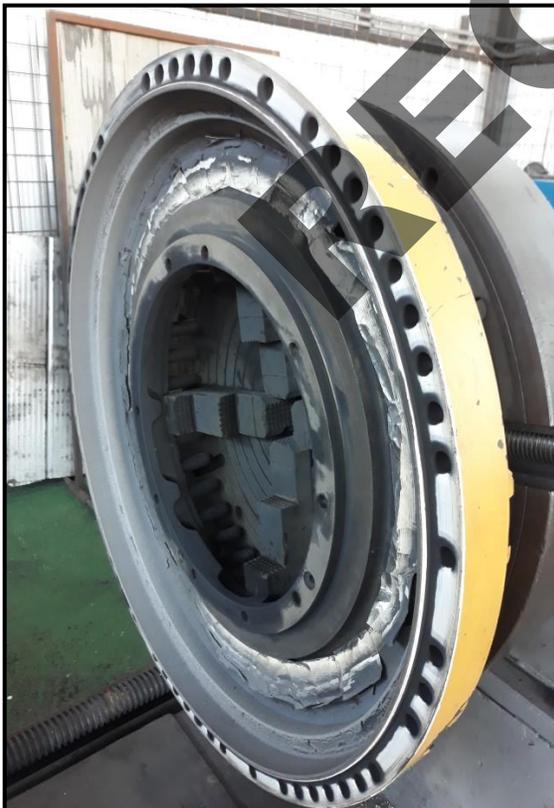
Componente sometido a proceso de Metalizado, posterior mecanizado.

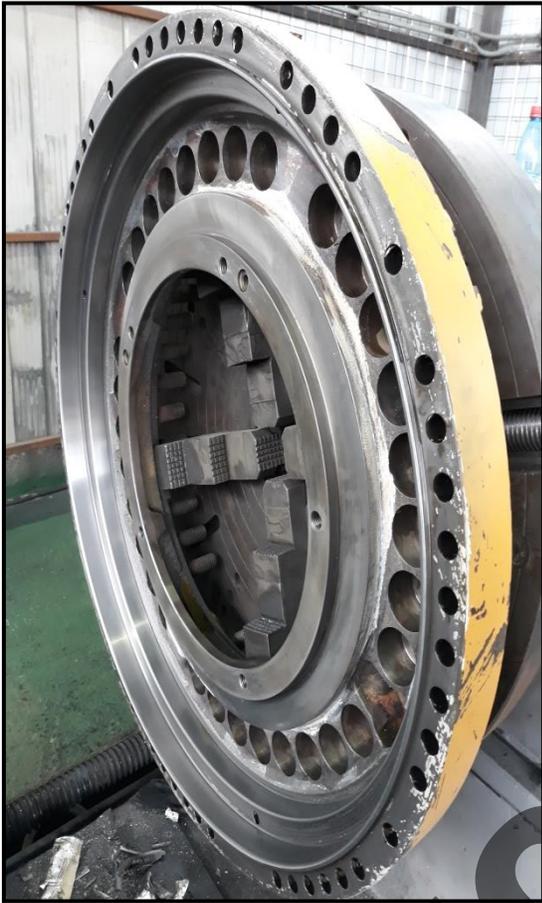
Trabajo finalizado.

- Componente se encuentra dentro del rango de medidas solicitadas por el cliente,
- Componente no presenta discontinuidades ni desviaciones, producto del proceso de metalizado,
