INFORME DE REPARACION

RECOMET LTDA.

Cliente: POWER TRAIN.

Componente: CARCASA DIFERENCIAL.

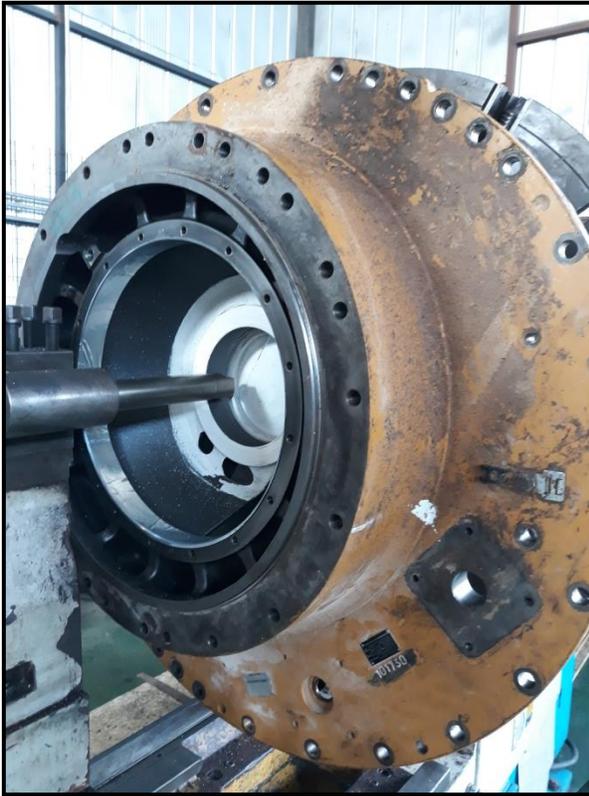
Componente entra en el área mecánica para su evaluación, donde se detecta desgaste y rallas en pistas de sellos.
