INFORME DE REPARACION

RECOMET LTDA.

Cliente: H-E PARTS MORGAN.

Componente: HOUSING MOTO 16-M.

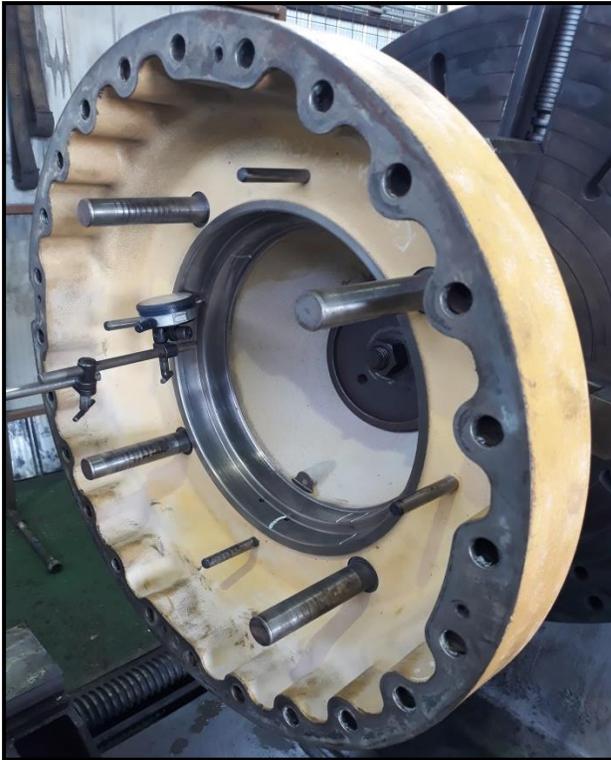
Componente entra en el área para su evaluación, mecánica donde se detecta desgaste en pistas de sellos.
