# INFORME DE REPARACION

**Cliente: H-E PARTS MORGAN.**

**Componente: SROKET MOTO 16-M.**

**OTR. Interna: 396.**

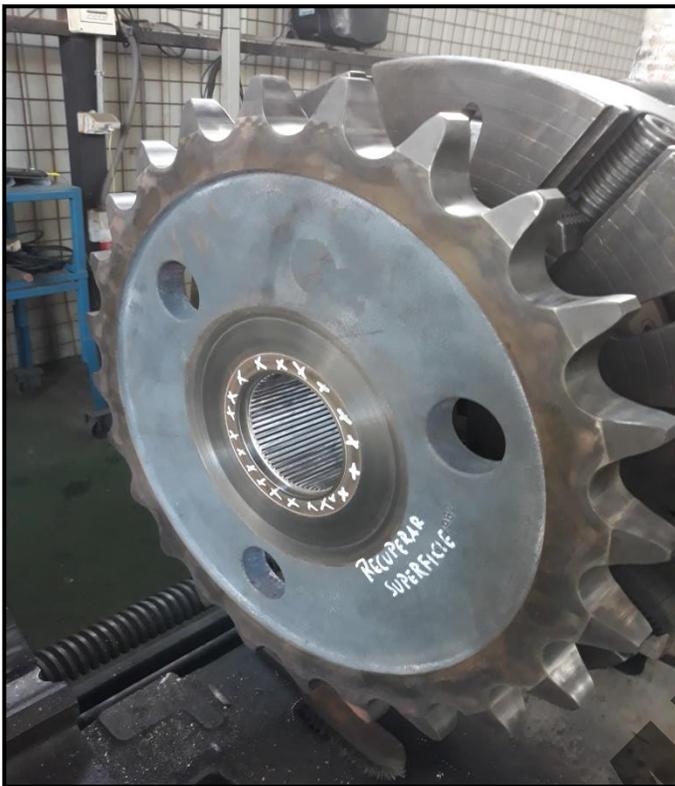
- Limpieza.
- Inspección Visual.
- Metrología: Dado el requerimiento de cliente se controla dimensionalmente la pista indicada. Esta no se encuentra dentro de las tolerancias exigidas.
  - ✓ Se observa zona con excesivo desgaste en alojamiento.
  - ✓ Se somete a proceso de mecanizado, posterior metalizado.
- Metalizado: Componente es metalizado con proceso Arco Spray, lo cual, se utiliza material Base 75B y de Aporte 60T.
- Finalmente el componente es mecanizado y rectificado para sus medidas finales.

Componente entra en el área para su evaluación, mecánica donde se detecta desgaste en alojamiento.

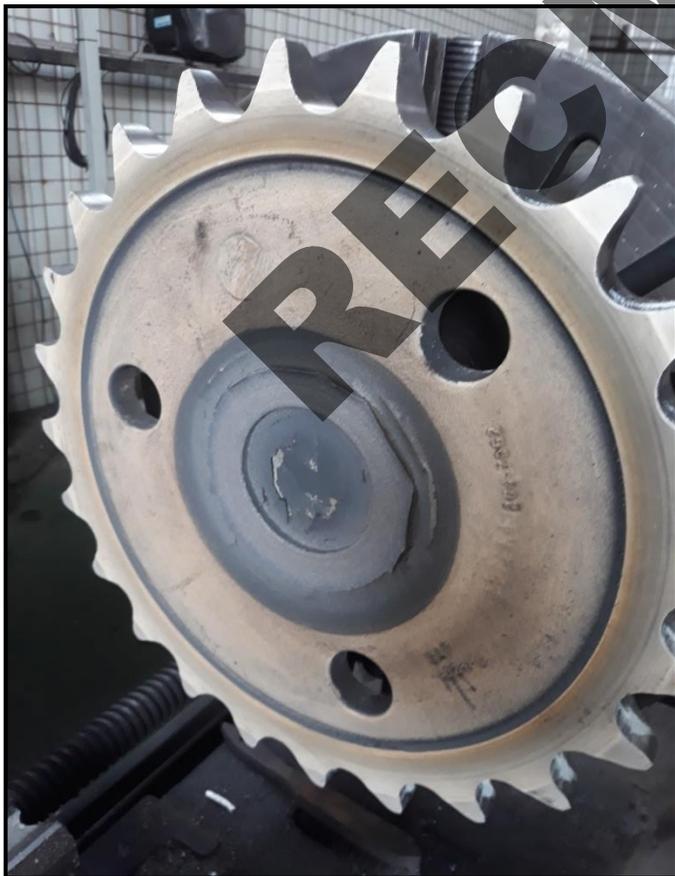
Componente sometido a proceso de Metalizado, posterior mecanizado.

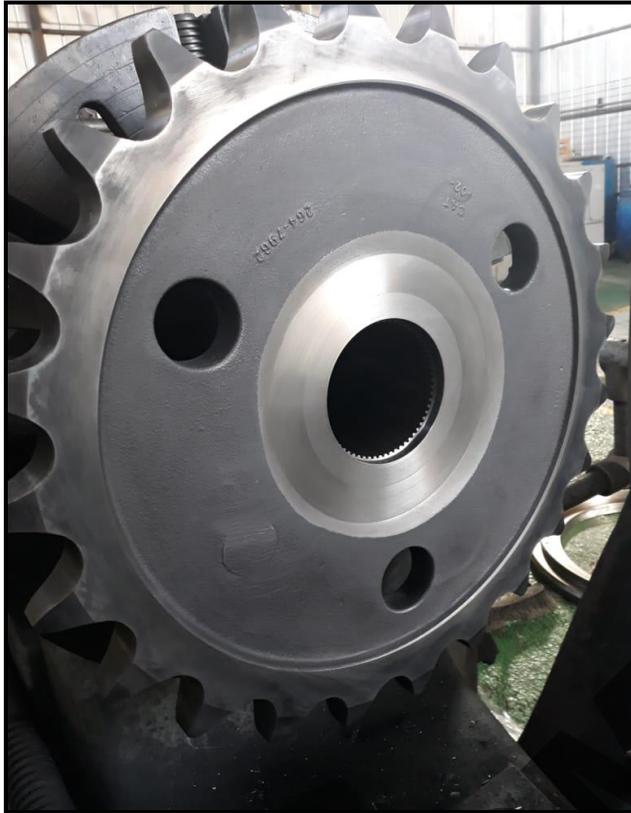
Trabajo Finalizado.

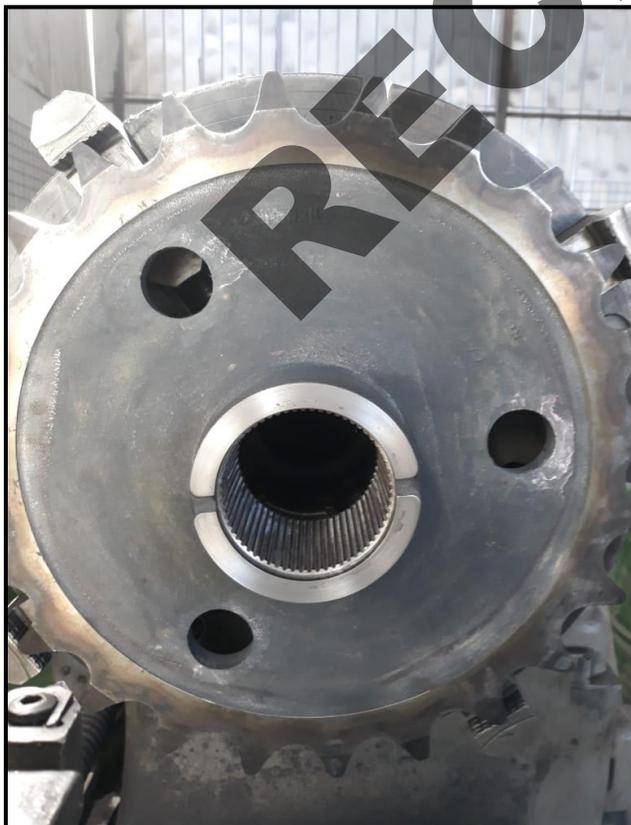
Recuperacion en zona axial .
