# INFORME DE REPARACION

**REOMET LTDA.**

**Cliente: H-E PARTS MORGAN.**

**Componente: PISTON DE PARQUEO.**

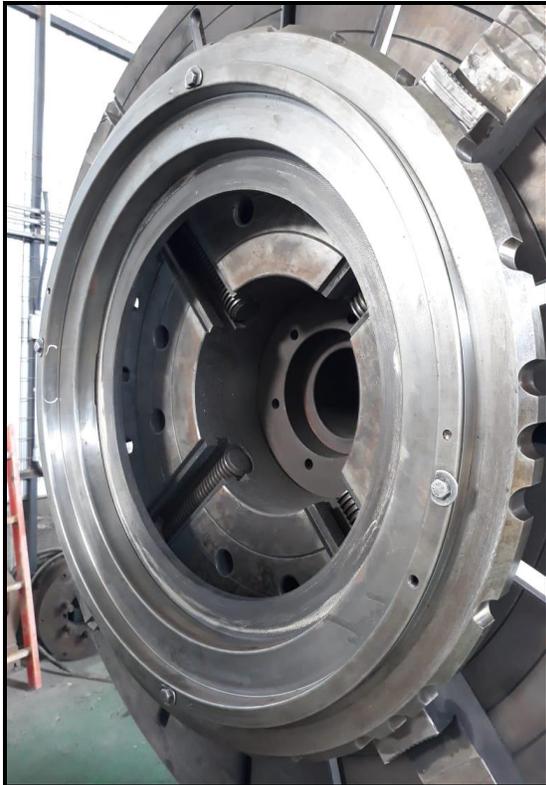
Componente entra en el área mecánica para su evaluación, donde se detecta golpes y rallas en pistas de alojamientos de sellos.

- Limpieza.
- Inspección Visual.
- Metrología: Dado el requerimiento de cliente se controla dimensionalmente las pistas indicadas.  
Estas no se encuentran dentro de las tolerancias exigidas.
  - ✓ Se observa zona con raya en alojamiento de sello.
  - ✓ Se somete a proceso de mecanizado, posterior metalizado.
- Metalizado: Componente es metalizado con proceso Arco Spray, lo cual, se utiliza material Base 75B y de Aporte 60T.
- Finalmente el componente es mecanizado y rectificado para sus medidas finales.

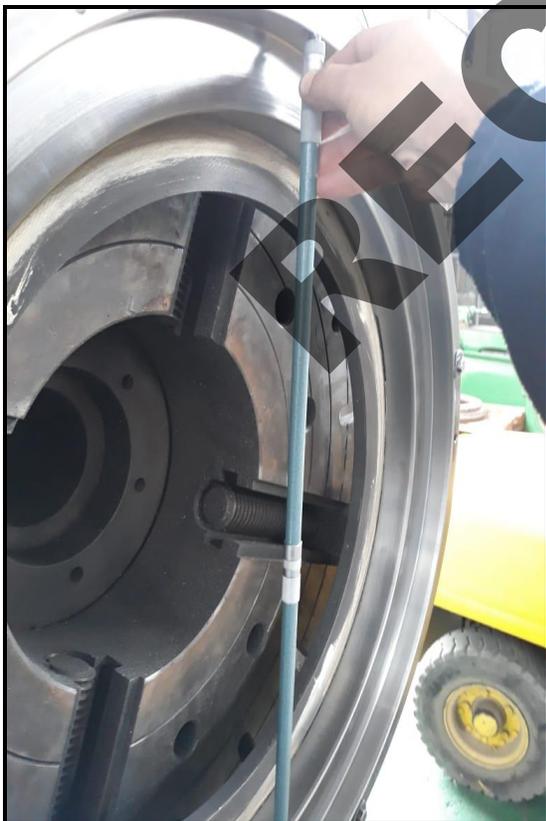
Componente sometido a proceso de Metalizado, posterior mecanizado.

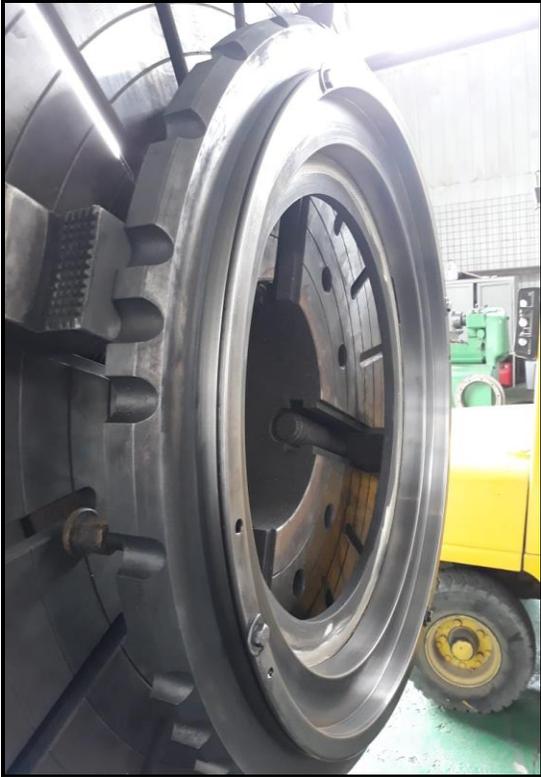
Trabajo finalizado.

- Componente se encuentra dentro del rango de medidas solicitadas por el cliente,
- Componente no presenta discontinuidades ni desviaciones, producto del proceso de metalizado,
