# INFORME DE REPARACION

**Cliente: SWANSON.**

**Componente: RUEDA MASA DELANTERA 793-C.**

**OTR. Interna : 403.**

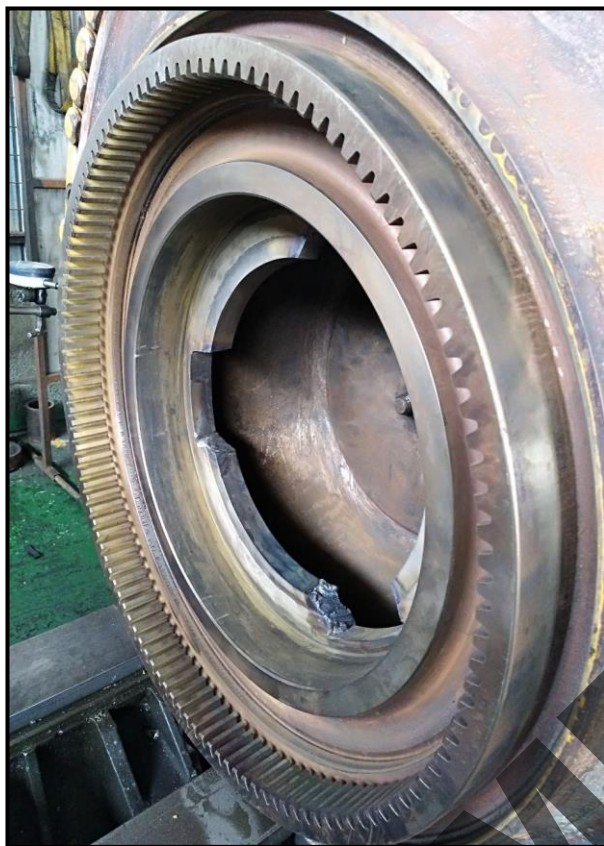
Componente entra en el área para su evaluación, mecánica donde se detecta desgaste y rallas en pistas de sello y rodamiento.

- Limpieza.
- Inspección Visual.
- Metrología: Dado el requerimiento de cliente se controla dimensionalmente las pistas de cubetas y de sello indicada.  
Estas no se encuentran dentro de las tolerancias exigidas.
  - ✓ Se observa zona con excesivos desgastes y rallas en pistas de sello y Cubeta.
  - ✓ Se somete a proceso de mecanizado, posterior metalizado.
- Metalizado: Componente es metalizado con proceso Arco Spray, lo cual, se utiliza material Base 75B y de Aporte 60T.
- Finalmente el componente es mecanizado y rectificado para sus medidas finales.

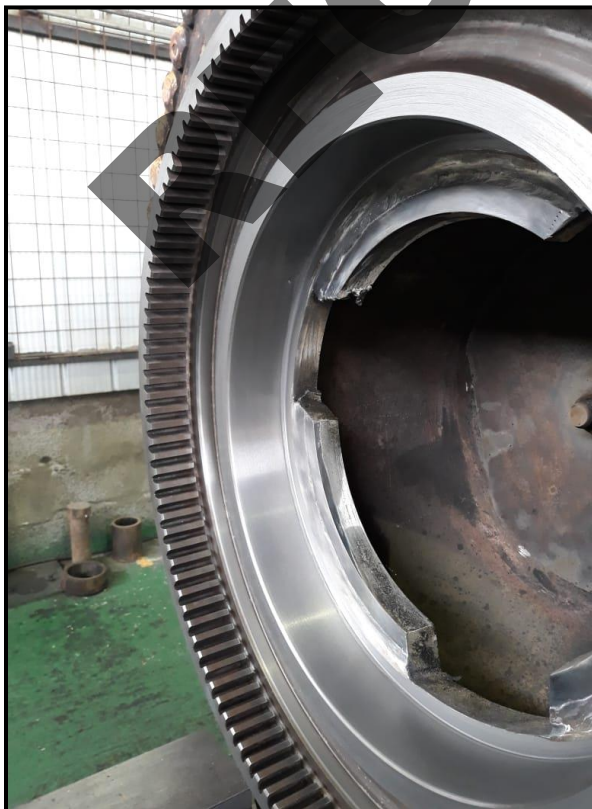
Trabajo finalizado.

- Componente se encuentra dentro del rango de medidas solicitadas por el cliente,
- Componente no presenta discontinuidades ni desviaciones, producto del proceso de metalizado,
