# INFORME DE REPARACION

**Cliente: HIDROMEC.**

**Componente: PORTA RODAMIENTO WARMAN.**

**OTH. Cliente: 180578.**

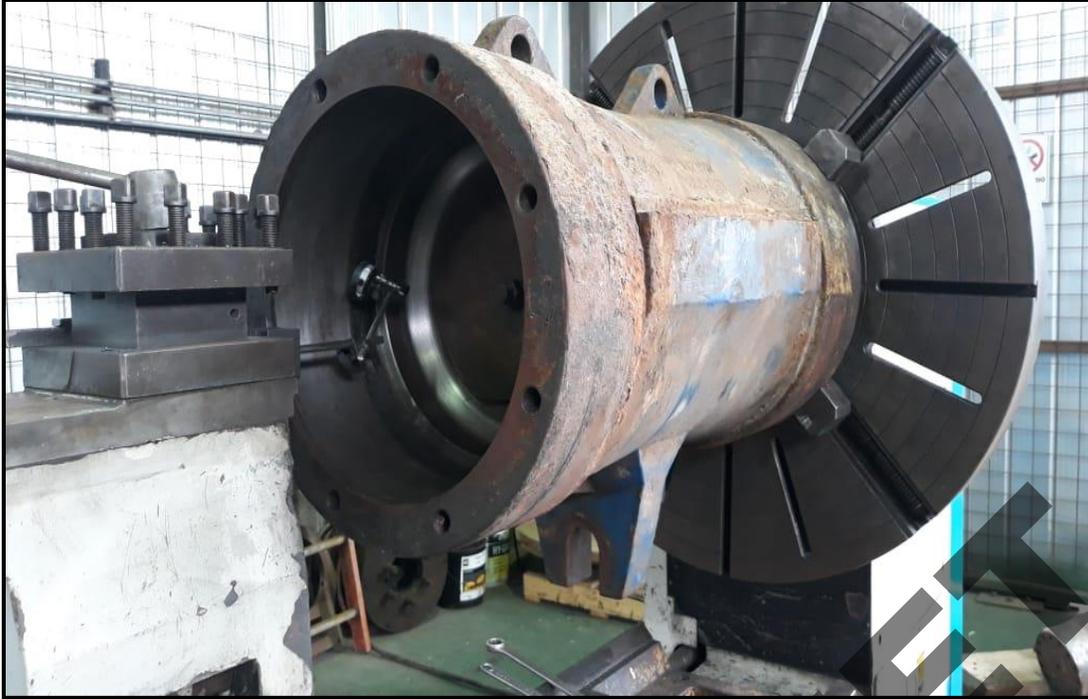
Componente entra en el área para su evaluación, mecánica donde se detecta desgaste en pista de rodamiento.

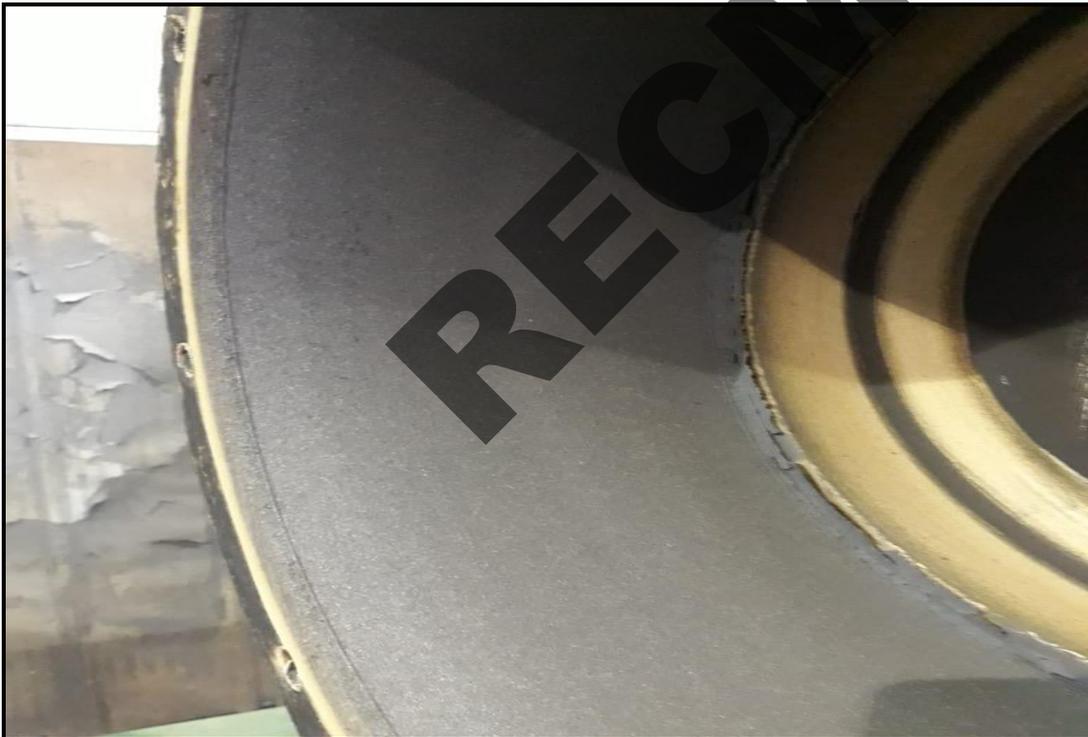
Componente sometido a proceso de Metalizado, posterior mecanizado.

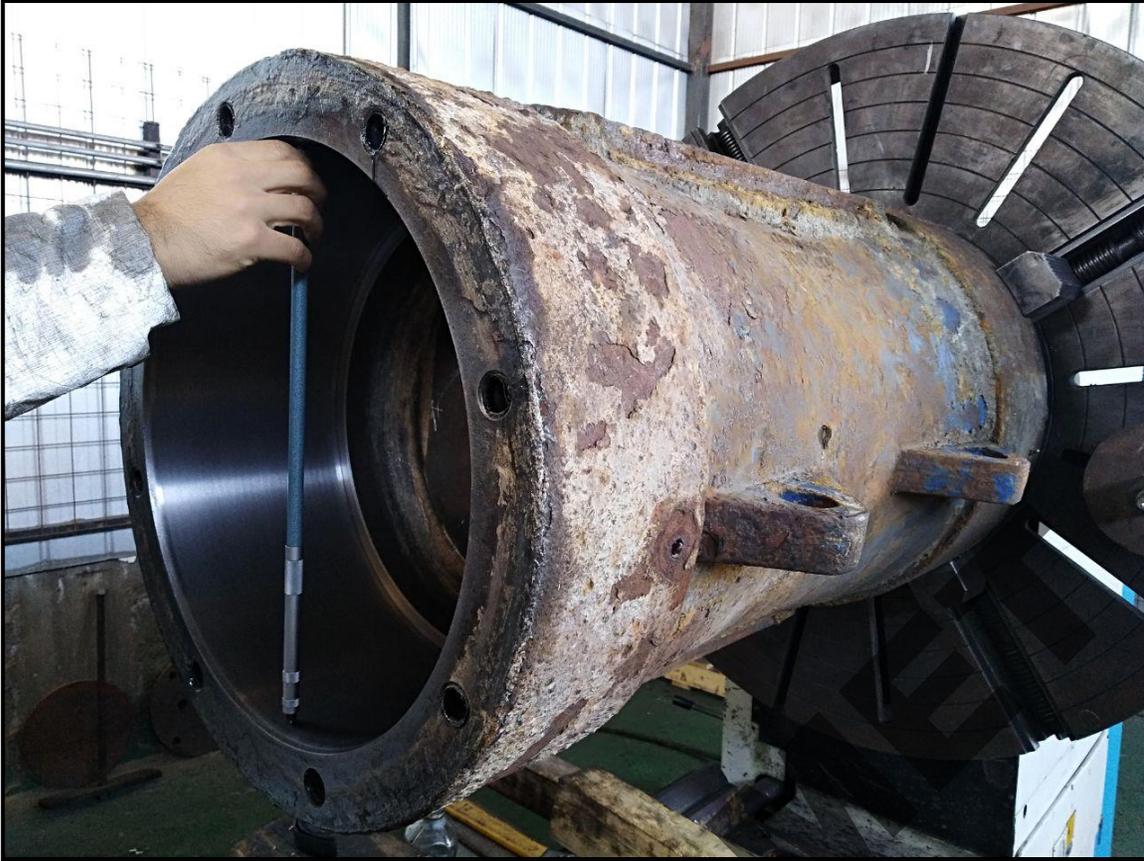
Componente en etapa de rectificado donde se obtiene los diámetros requerido por cliente.

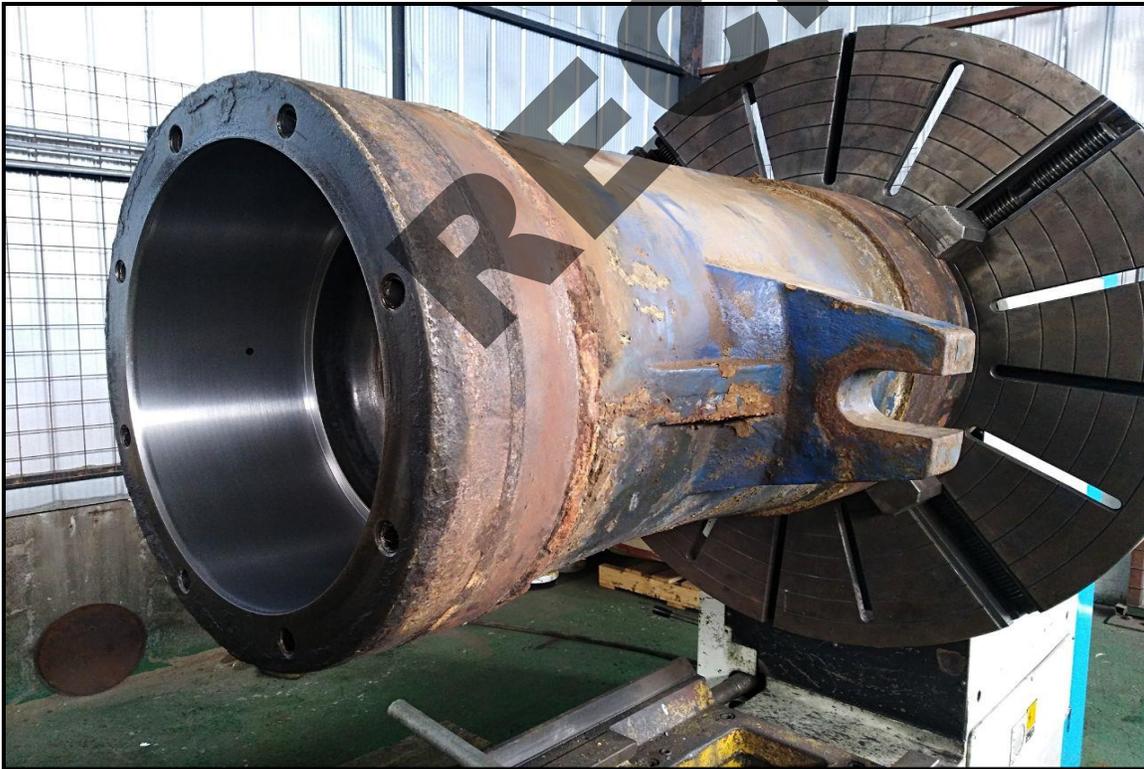
Trabajo finalizado.
