INFORME DE REPARACION

RECMET LTDA.

Componente: RUEDA MANDO FINAL 994.

OTR. Interna: 435.

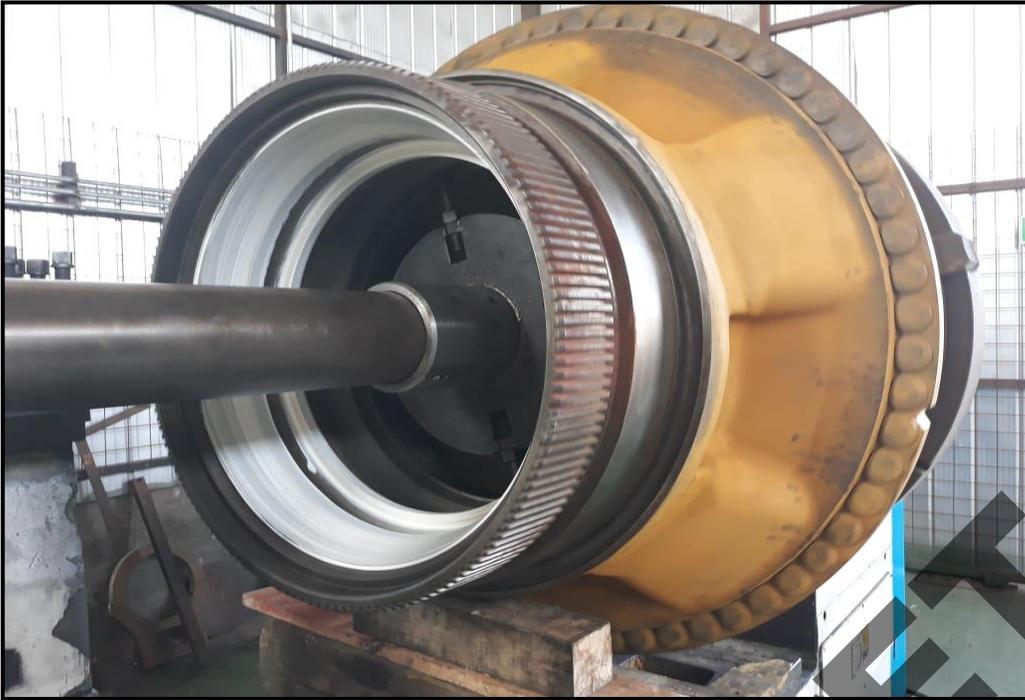
- Limpieza.
- Inspección Visual.
- Metrología: Dado el requerimiento de cliente se controla dimensionalmente la pista indicada. Esta no se encuentran dentro de la tolerancia exigida.
 - ✓ Se observa zona con excesivo desgaste en pista de Rodamiento.
 - ✓ Se somete a proceso de mecanizado, posterior metalizado.
- Metalizado: Componente es metalizado con proceso Arco Spray, lo cual, se utiliza material Base 75B y de Aporte 60T.
- Finalmente el componente es mecanizado y rectificado para sus medidas finales.

Componente entra en el área para su evaluación, mecánica donde se detecta desgaste en pista de rodamiento.

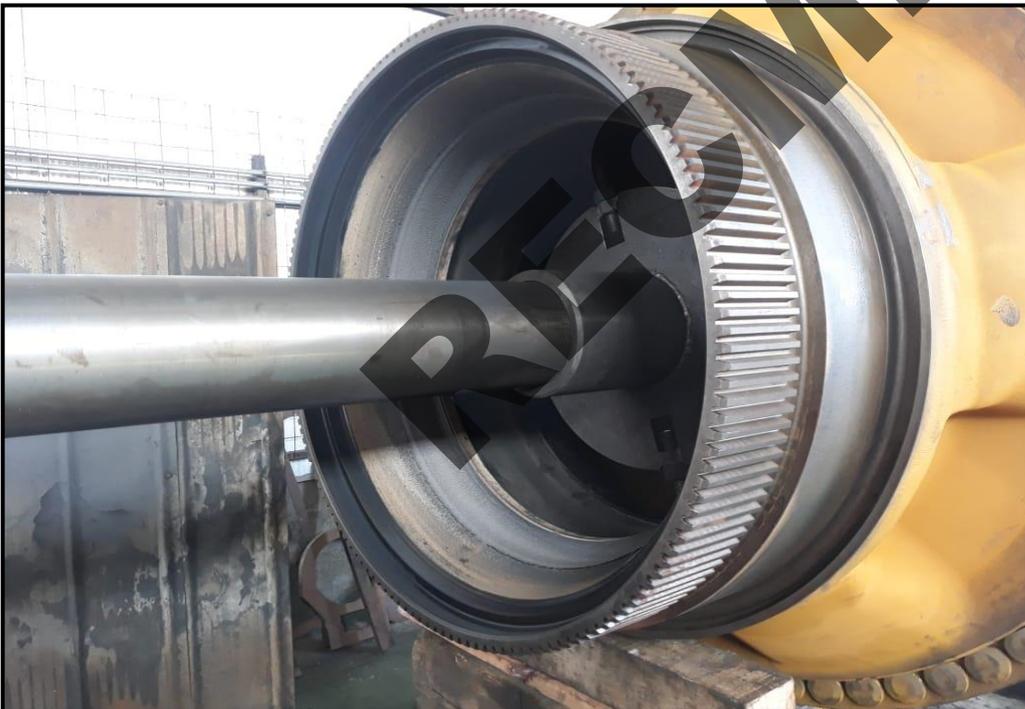
Componente sometido a proceso de Metalizado, posterior mecanizado.

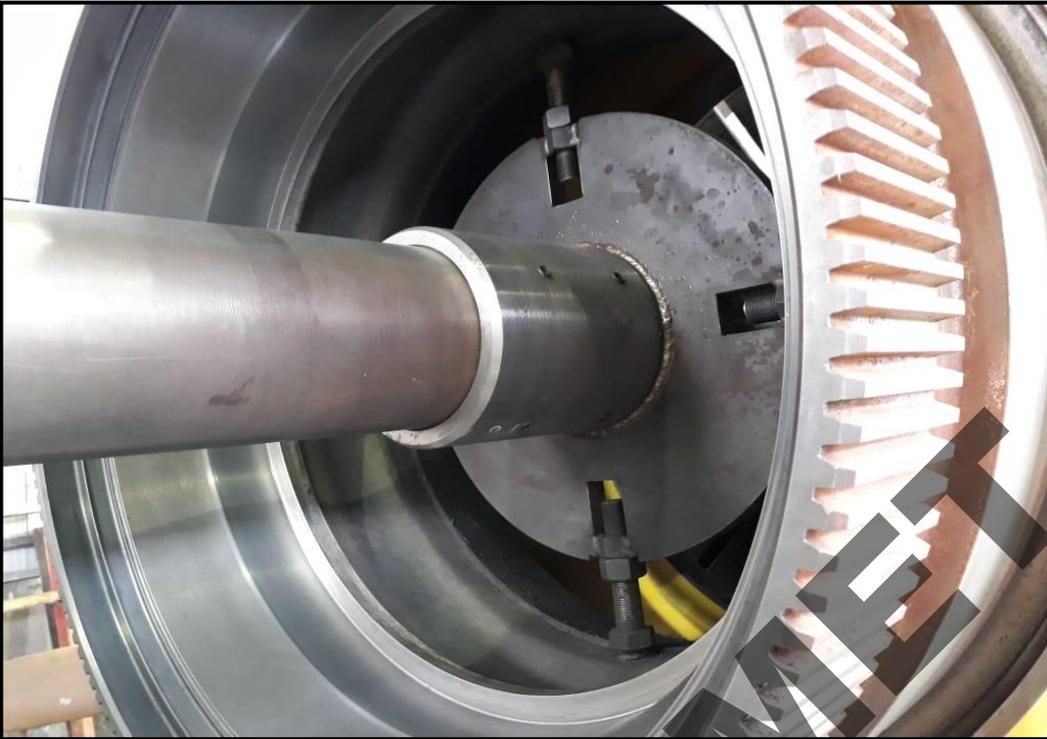
Trabajo finalizado.

- Componente se encuentra dentro del rango de medidas solicitadas por el cliente,
- Componente no presenta discontinuidades ni desviaciones, producto del proceso de metalizado,
