INFORME DE REPARACION

REMET LTDA.

Cliente: H-E PARTS MORGAN.

Componente: HOUSIN CORONA.

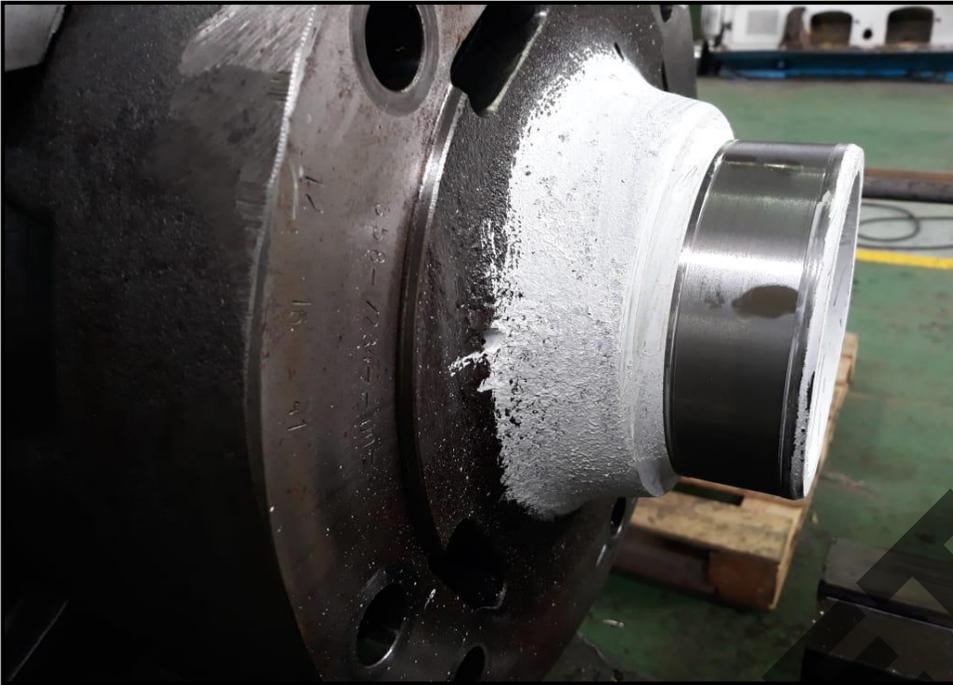
- Limpieza.
- Inspección Visual.
- Metrología: Dado el requerimiento de cliente se controla dimensionalmente la pista indicada. Esta no se encuentra dentro de la tolerancia exigida.
 - ✓ Se observa zona con excesivo desgaste en pista de rodamiento..
 - ✓ Se somete a proceso de mecanizado, posterior metalizado.
- Metalizado: Componente es metalizado con proceso Arco Spray, lo cual, se utiliza material Base 75B y de Aporte 60T.
- Finalmente el componente es mecanizado y rectificado para sus medidas finales.

Componente entra en el área para su evaluación, mecánica donde se detecta desgaste excesivo en pista de rodamiento.

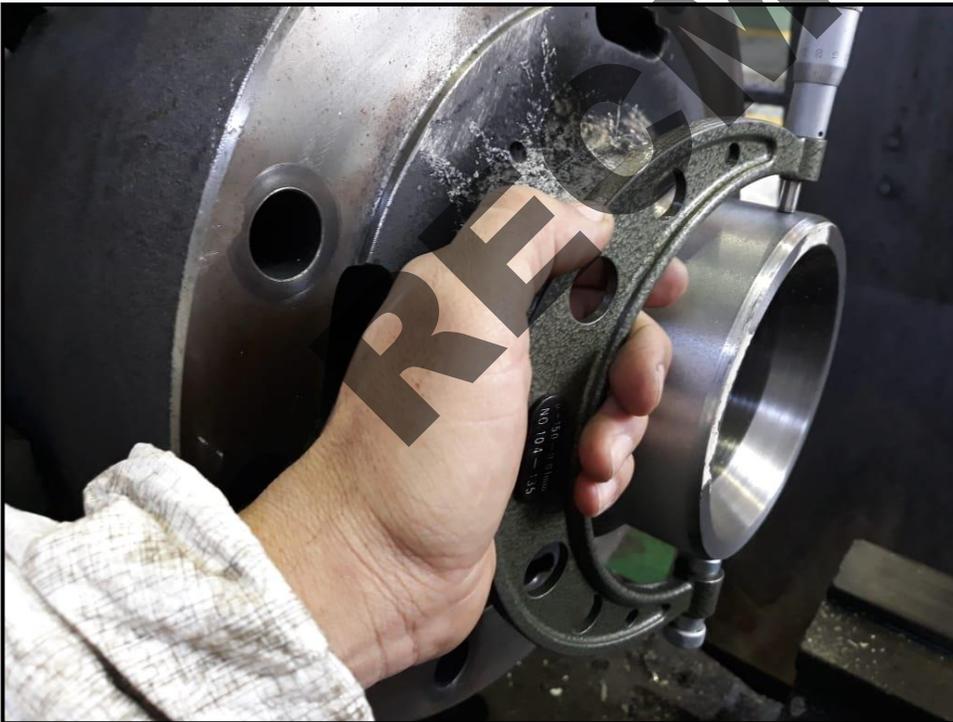
Componente sometido a proceso de Metalizado, posterior mecanizado.

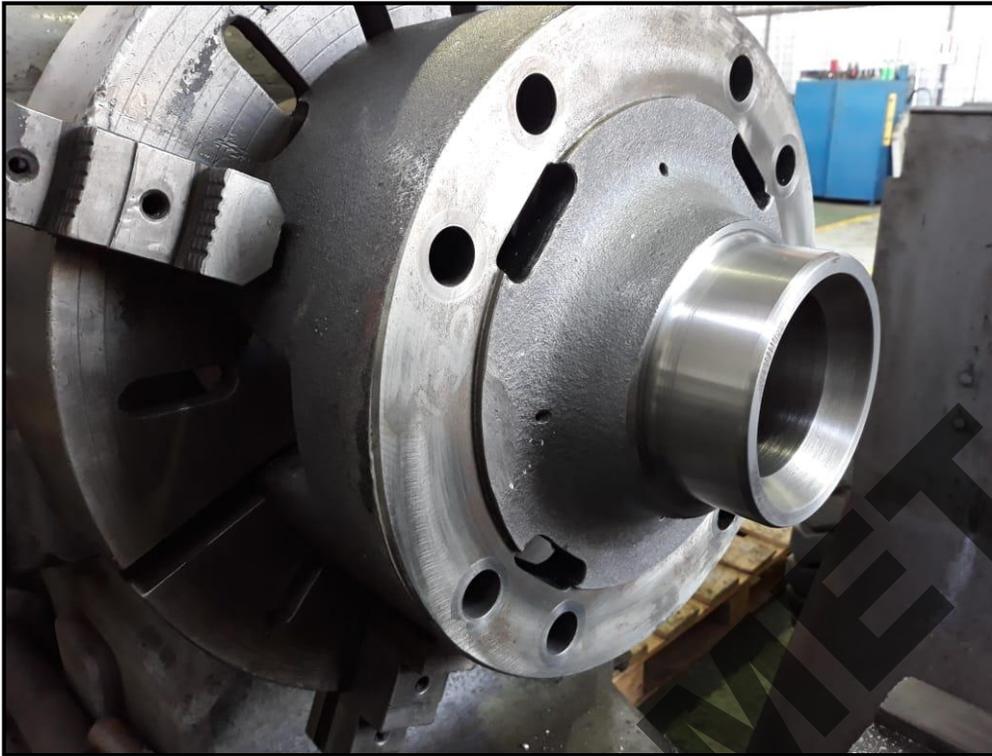
Trabajo finalizado.

- Componente se encuentra dentro del rango de medidas solicitadas por el cliente,
- Componente no presenta discontinuidades ni desviaciones, producto del proceso de metalizado,
