INFORME DE REPARACION

Cliente: H-E PARTS MORGAN.

Componente: PISTON DE SERVICIO.

OTR. Interna: 456.

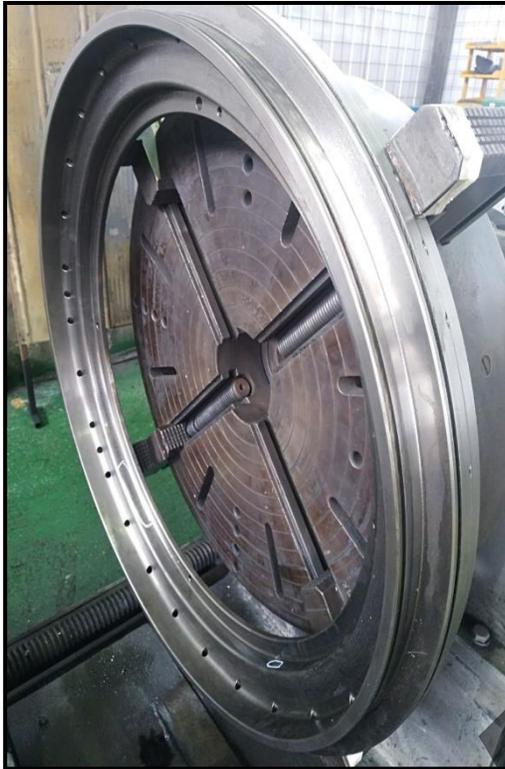
Componente entra en el área mecánica para su evaluación, donde se detecta desgaste y rallas en pista de alojamientos inferior de sello.

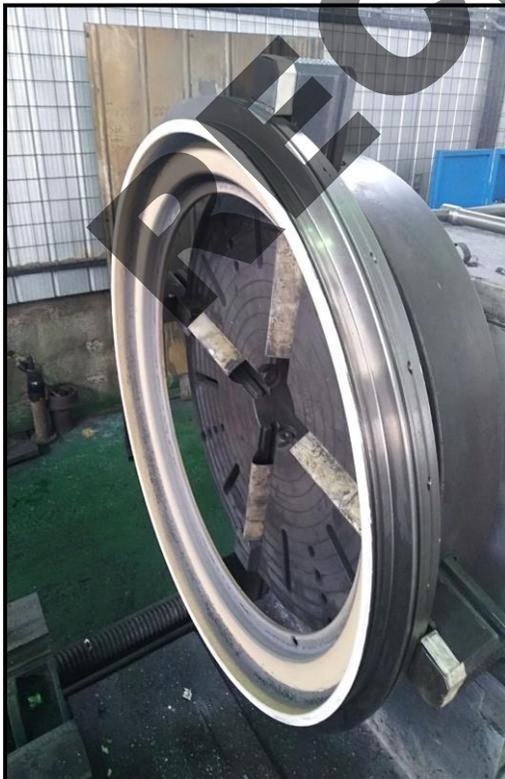
Componente sometido a proceso de Metalizado, posterior mecanizado.

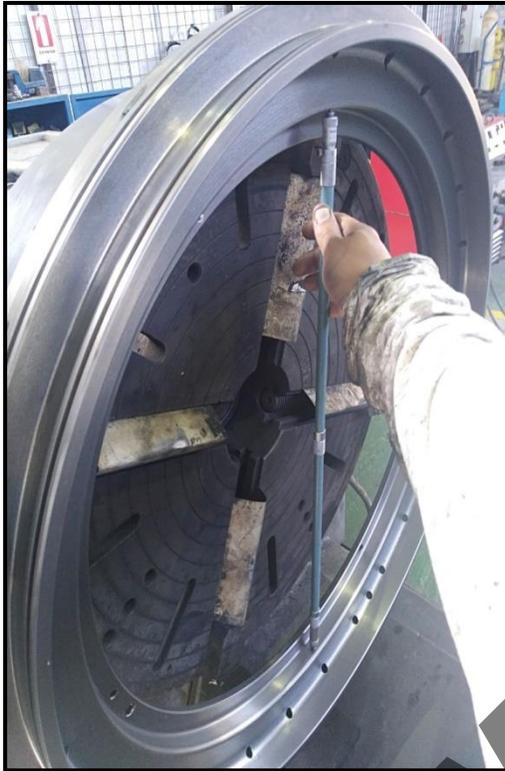
Componente en etapa de rectificado donde se obtiene los diámetros requerido por cliente.

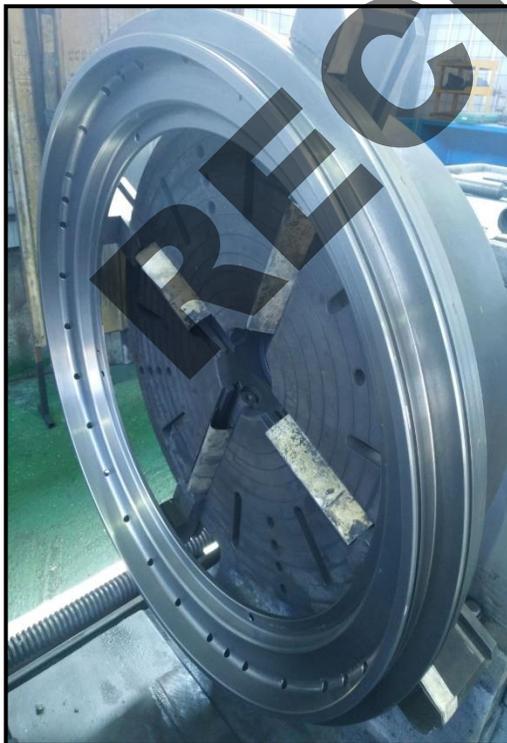
Trabajo finalizado.
