INFORME DE REPARACION

RECOMET LTDA.

Cliente: H-E PARTS MORGAN.
Componente: ANCHOR BRAKE.
OTC. Cliente: 616.
OTR. Interna: 462.

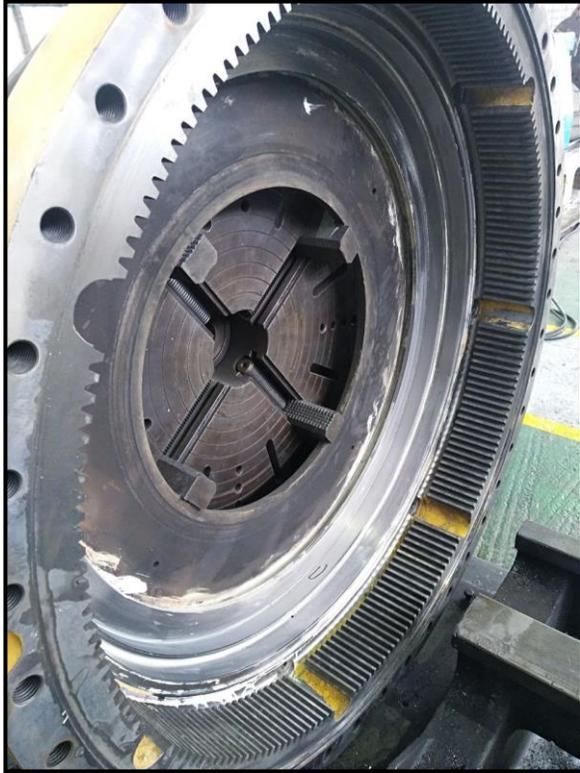
Componente entra en el área mecánica para su evaluación, donde se detecta desgastes y rallas en pistas de sellos.

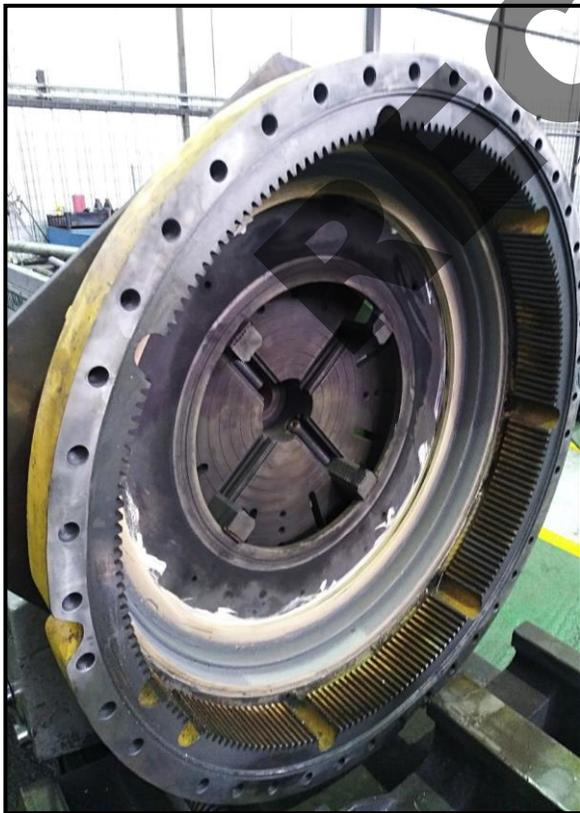
Componente sometido a proceso de Metalizado, posterior mecanizado.

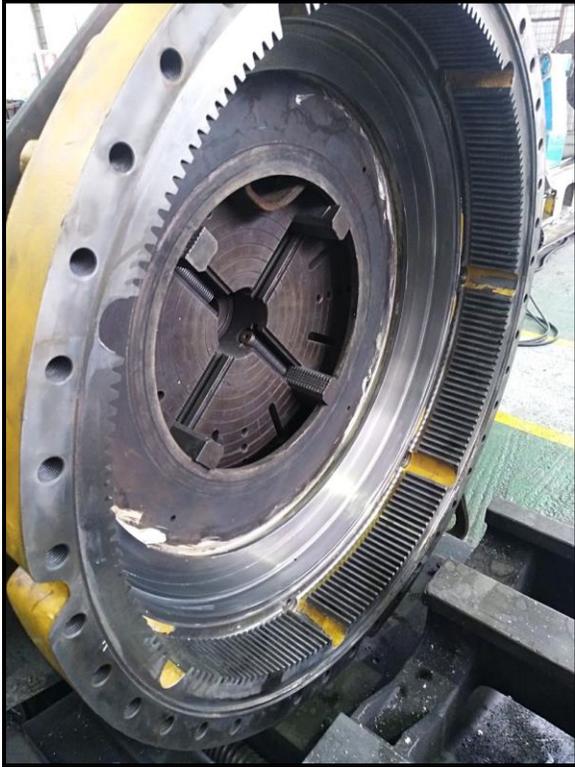
Componente en etapa de rectificado y finalizado. donde se obtiene los diametros requerido por cliente.
