INFORME DE REPARACION

RECMET LTDA.

Cliente: KSB.

Componente: EJE BOMBA MDX.

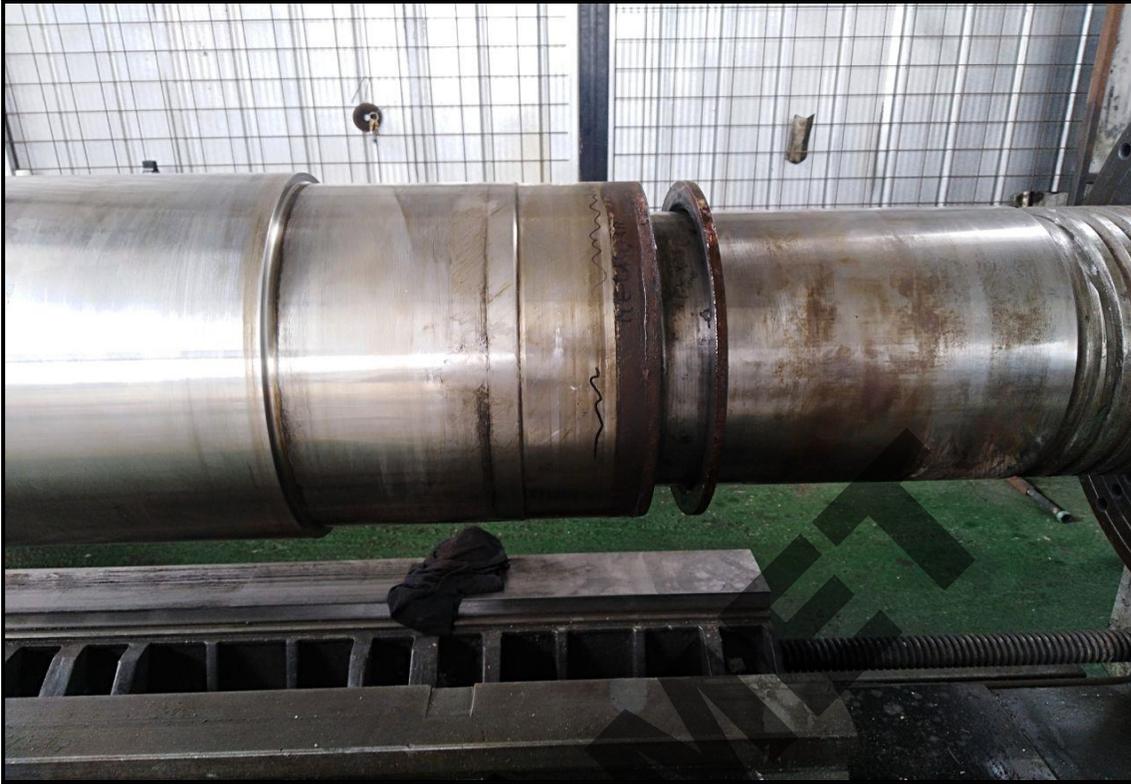
Componente entra en el área para su evaluación, mecánica donde se detecta desgaste en pista de sello.
