INFORME DE REPARACION

RECOMET LTDA.

Cliente: H-E PARTS MORGAN.

Componente: HUB.

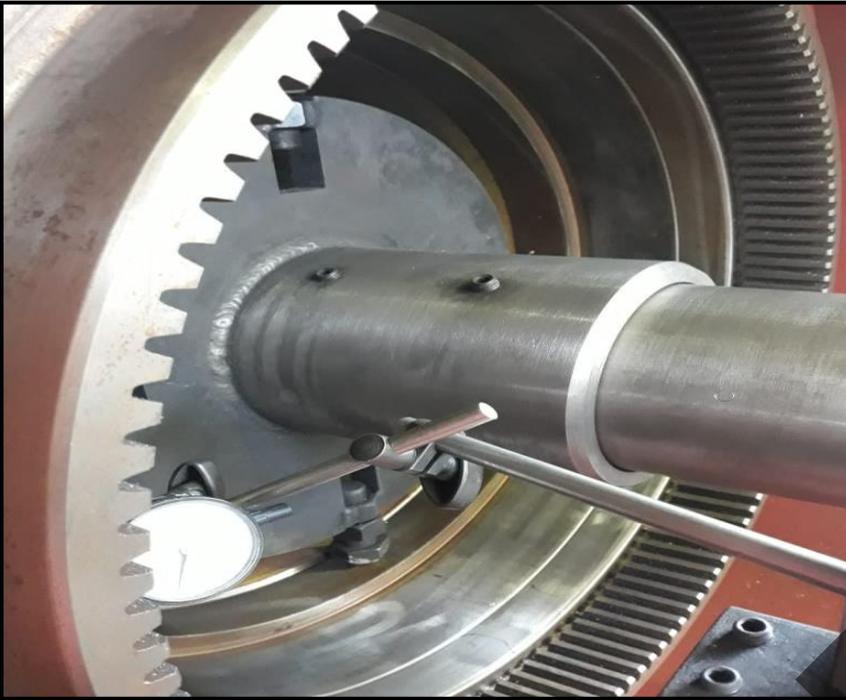
Componente entra en el área para su evaluación, mecánica donde se detecta desgaste en pista de rodamiento.
