# INFORME DE REPARACION

**Cliente: DAVID BROWN.**

**Componente: EJE PIÑON SWING.**

**OTD: 101235.**

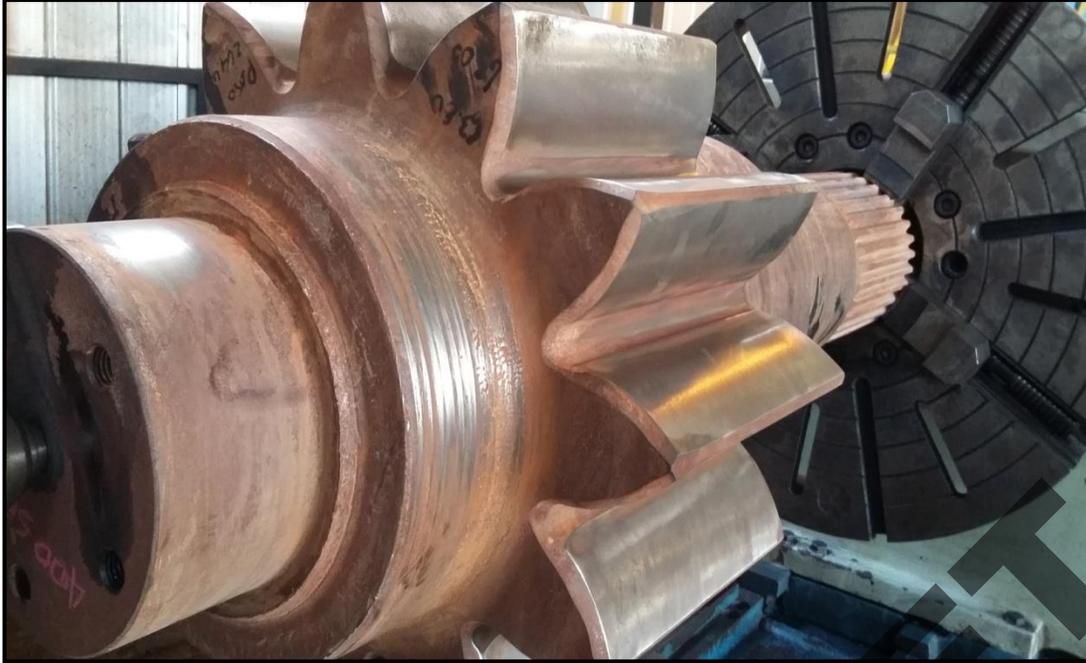
Componente entra en el área para su evaluación, mecánica donde se detecta desgaste de pista en alojamiento de rodamiento y sello.

- Limpieza.
- Inspección Visual.
- Metrología: Dado el requerimiento de cliente se controla dimensionalmente las pistas indicadas.  
Estas no se encuentran dentro de las tolerancias exigidas.
  - ✓ Se observa zona con excesivo desgaste en pista de Rodamiento y Sello.
  - ✓ Se somete a proceso de mecanizado, posterior metalizado.
- Metalizado: Componente es metalizado con proceso Arco Spray, lo cual, se utiliza material Base 75B y de Aporte 60T.
- Finalmente el componente es mecanizado y rectificado para sus medidas finales.

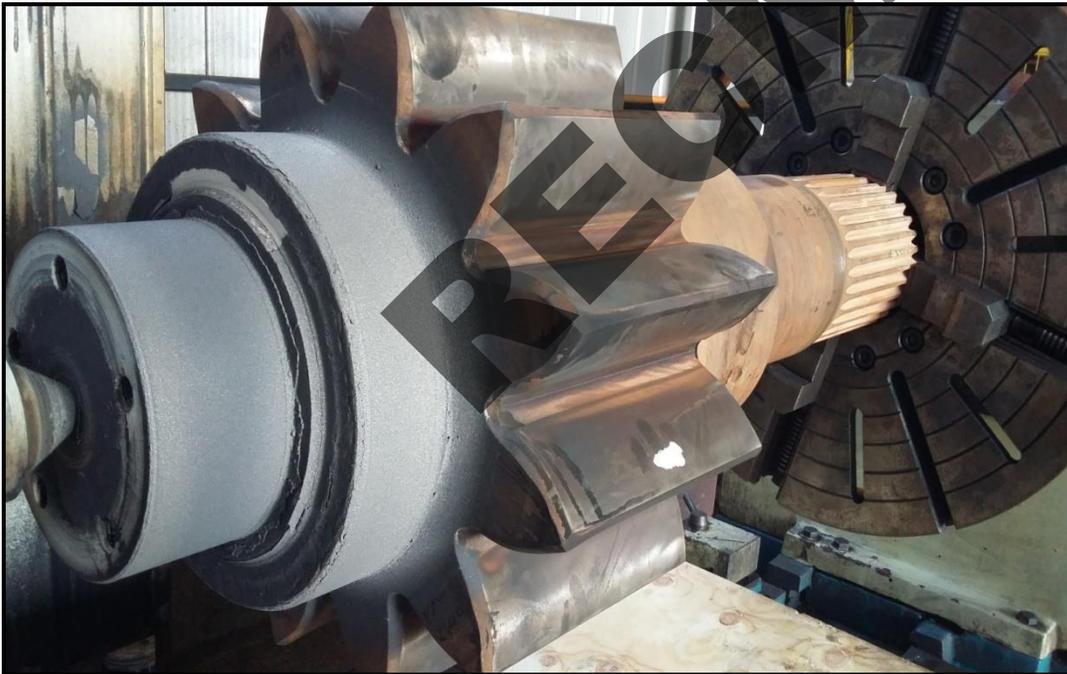
Componente sometido a proceso de Metalizado, posterior mecanizado.

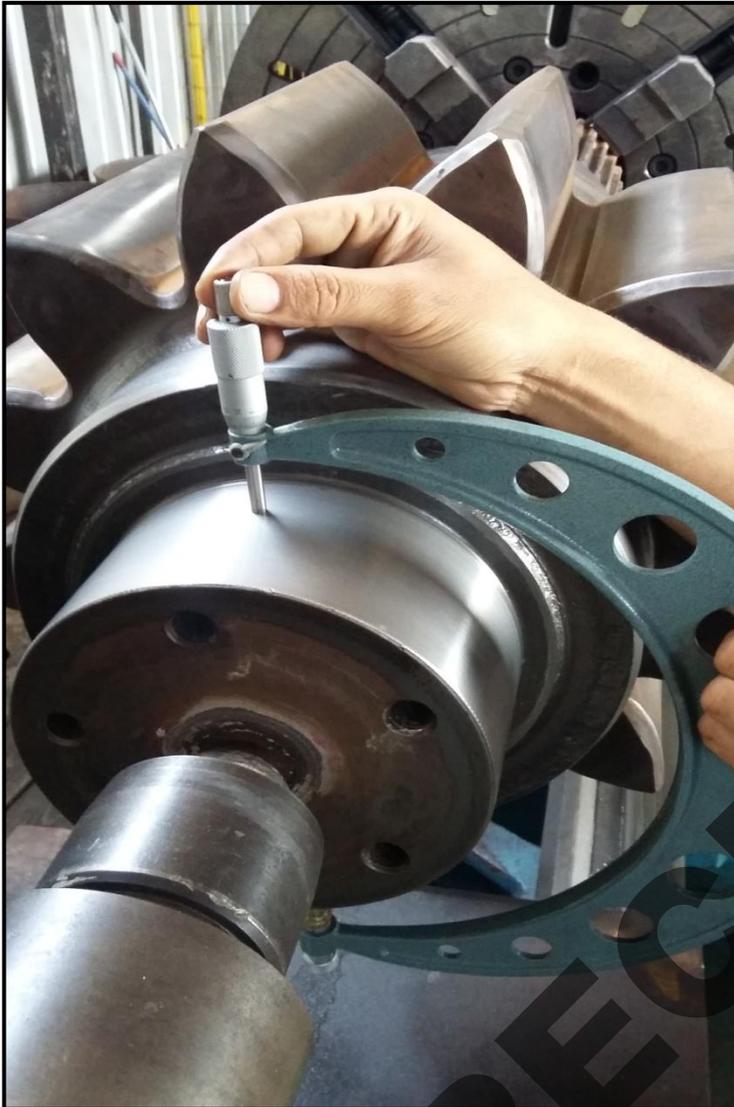
Componente en etapa de rectificado  
donde se obtiene los diámetros requerido  
por cliente.

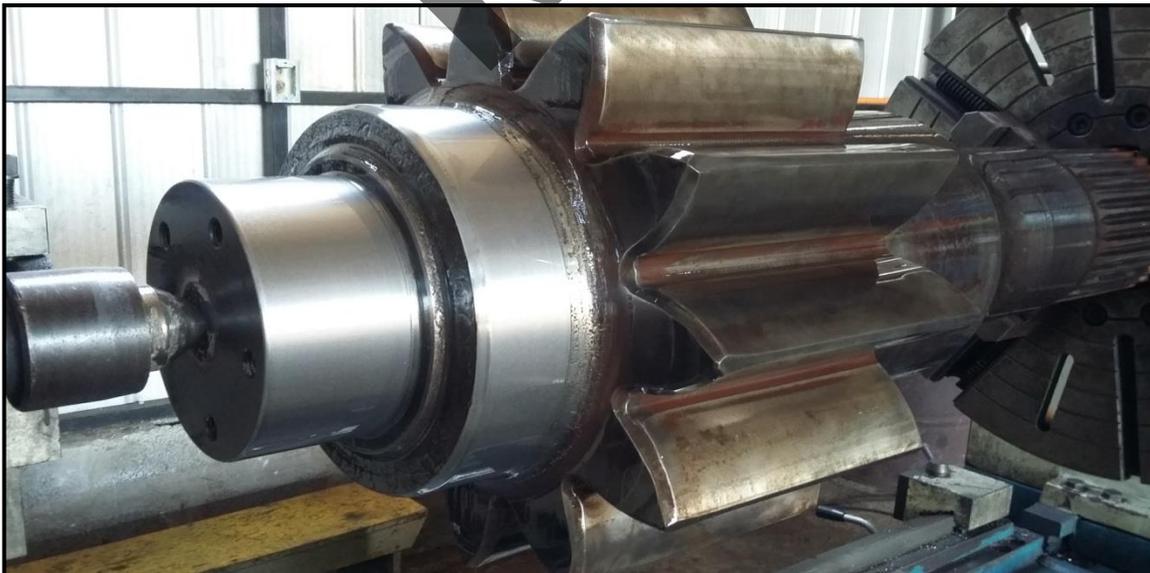
Trabajo finalizado.

- Componente se encuentra dentro del rango de medidas solicitadas por el cliente,
- Componente no presenta discontinuidades ni desviaciones, producto del proceso de metalizado,
