INFORME DE REPARACION

Cliente: SWANSON.

Componente: RUEDA MASA DELANTERA 730.

OTR. Interna : 425.

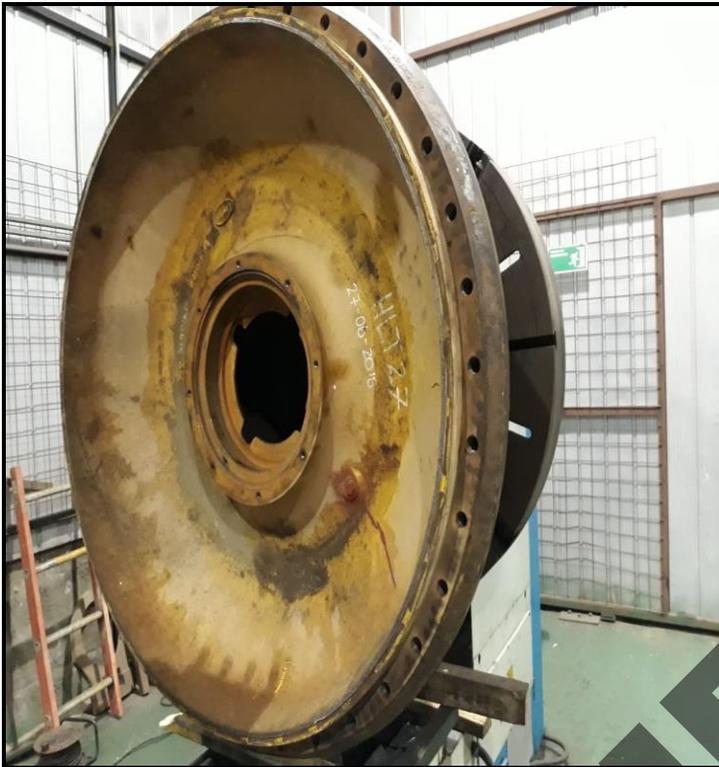
Componente entra en el área para su evaluación, mecánica donde se detecta desgaste y rallas en pistas de sello y rodamiento.

- Limpieza.
- Inspección Visual.
- Metrología: Dado el requerimiento de cliente se controla dimensionalmente las pistas de cubetas indicadas.
Estas no se encuentran dentro de las tolerancias exigidas.
 - ✓ Se observa zona con excesivos desgaste en pistas de Cubetas.
 - ✓ Se somete a proceso de mecanizado, posterior metalizado.
- Metalizado: Componente es metalizado con proceso Arco Spray, lo cual, se utiliza material Base 75B y de Aporte 60T.
- Finalmente el componente es mecanizado y rectificado para sus medidas finales.

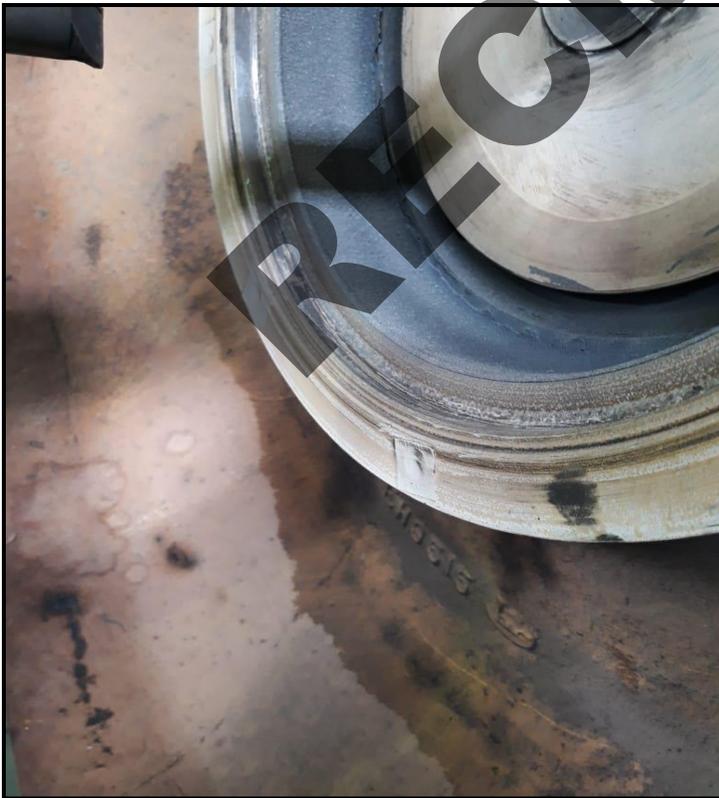
Componente sometido a proceso de Metalizado y posterior mecanizado.

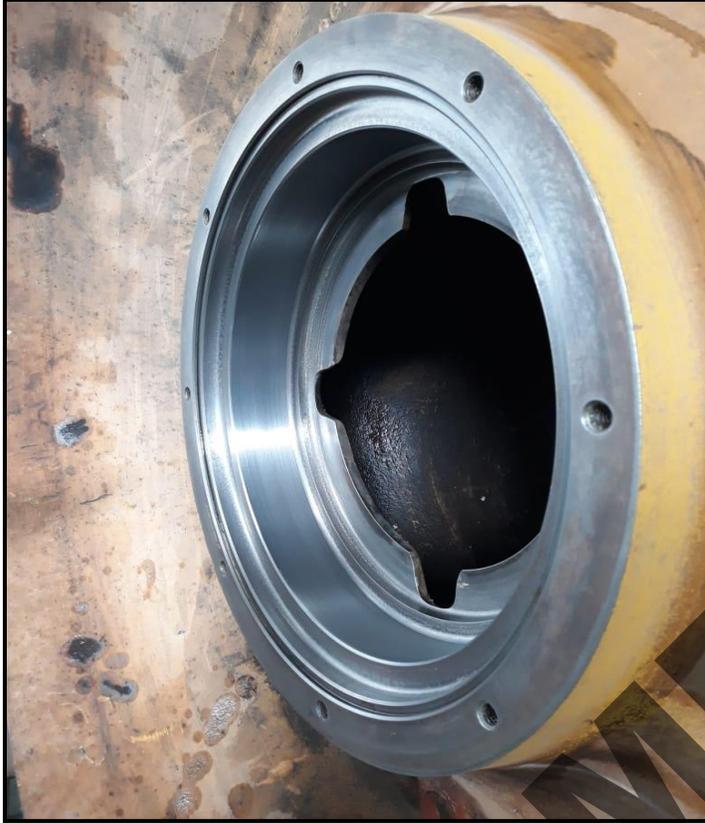
Trabajo finalizado.

- Componente se encuentra dentro del rango de medidas solicitadas por el cliente,
- Componente no presenta discontinuidades ni desviaciones, producto del proceso de metalizado,
